## HOTEL DE VILLE DE BAIE-D'URFÉ

Inspection visuelle

**N/Dossier : 2578-19**

**Le 24 mai 2019**

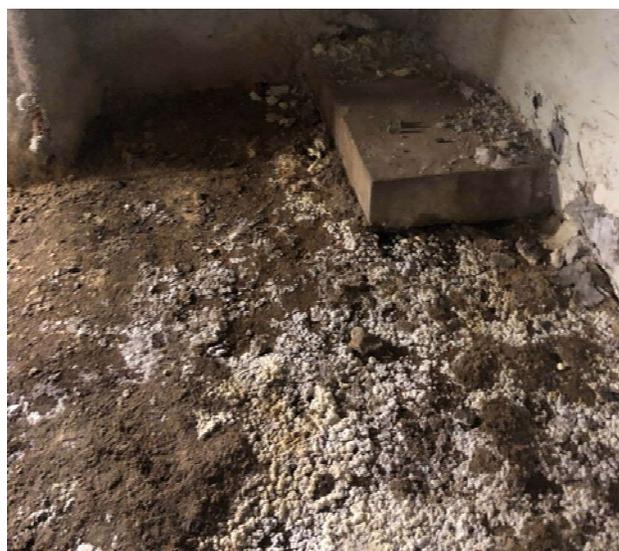
**Photo no 001**

Le vide sanitaire présente un haut taux d'humidité et un manque de ventilation, ce qui crée un problème d'efflorescence au sol (Photos 001 à 003). La Municipalité a procédé récemment à une analyse de l'air et le résultat indique qu'il n'y a aucune trace de moisissure. Cet espace n'est pas considéré comme un étage. Se référer au point structure pour les recommandations.

Présence d'efflorescence au sol

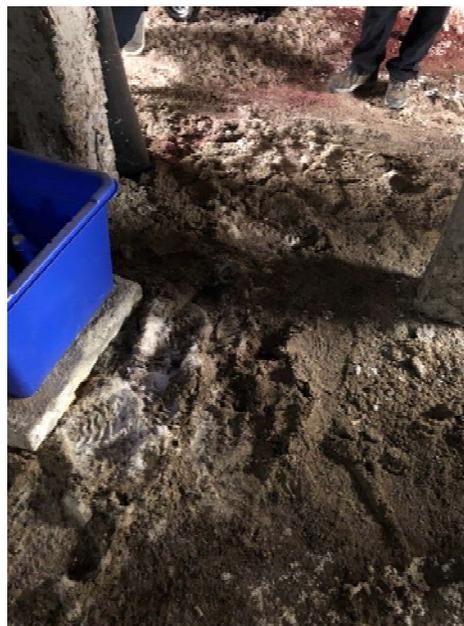
**Photo no 002**

Présence d'efflorescence au sol

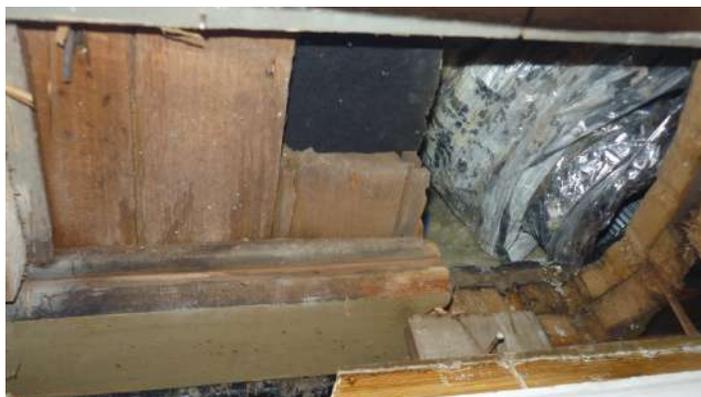
**Photo no 021**

Le perçement #3 a été exécuté au plafond du hall, près du foyer. En partant du côté extérieur, nous avons noté la présence de 3 rangées de plancher en bois, de fourrures de bois et d'une plaque de plâtre recouverte de crépi. Nous avons noté la présence d'une poutre en acier, installée au-dessus de la poutre de bois existante. Se référer au point structure pour plus de détails.

Le percement #3 dans le plafond du hall d'entrée a permis d'observer partiellement la composition du plancher de l'étage. La poutre principale composée d'acier semblait en bon état. Les poutres secondaires étaient peu accessibles, leur état et leurs conditions d'appuis n'ont pu être déterminés. La poutre principale soutient plusieurs épaisseurs de planches qui sont dans un état acceptable et qui ne nécessitent pas d'intervention. Encore une fois, cette composition particulière du plancher doit être considérée lors de modifications potentielles de la structure du bâtiment.

Percement #3

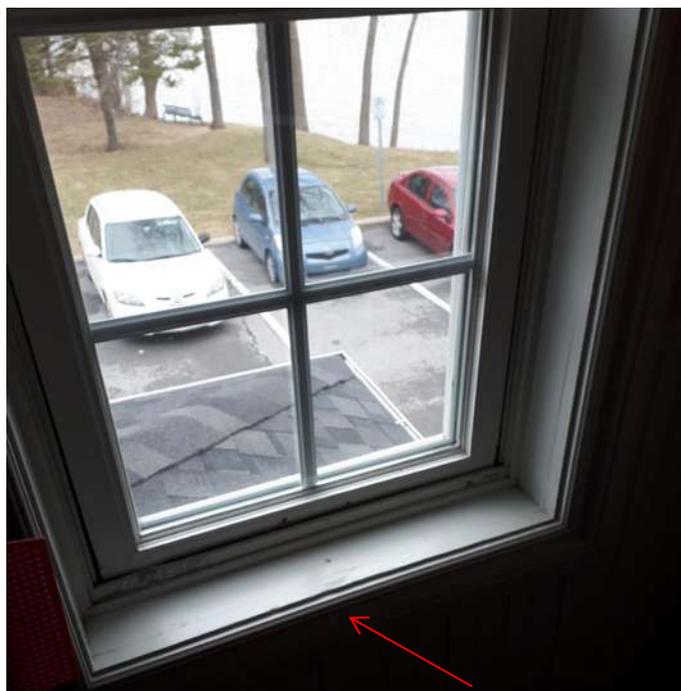
Les fenêtres sont à guillottes et semblent être à la moitié de leur vie utile. La peinture du rebord de fenêtre en bois est, à certains endroits, craquée et ondulée. Cette situation est généralement causée par une infiltration d'eau provenant probablement du bas des fenêtres lorsque mal fermées. (Photos 032 à 034).

Peinture craquée et ondulée

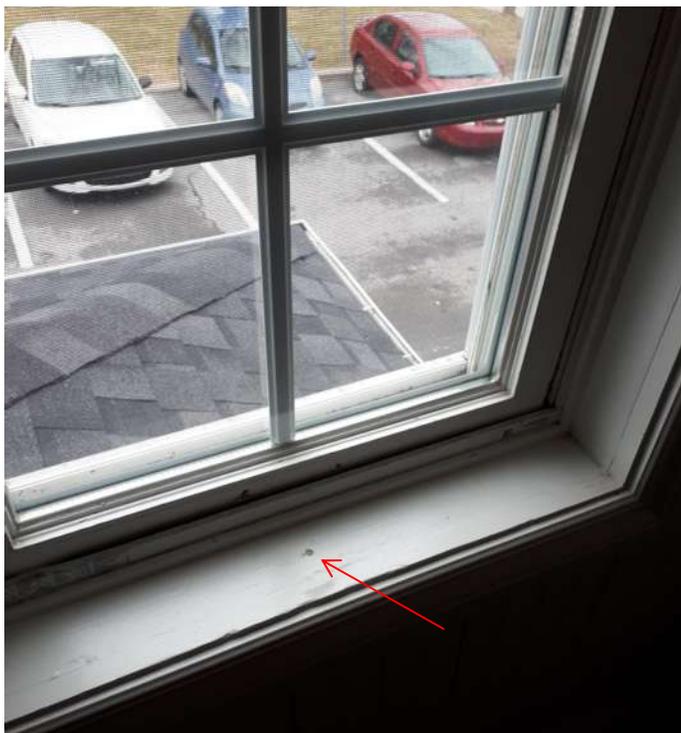
**Photo no 033**

Peinture craquée et ondulée

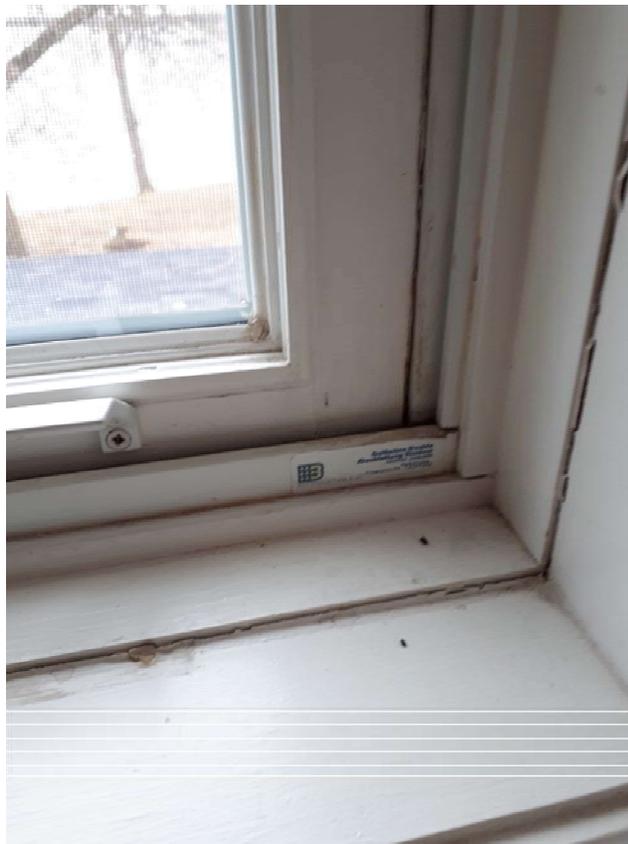
**Photo no 034**

Peinture craquée et ondulée

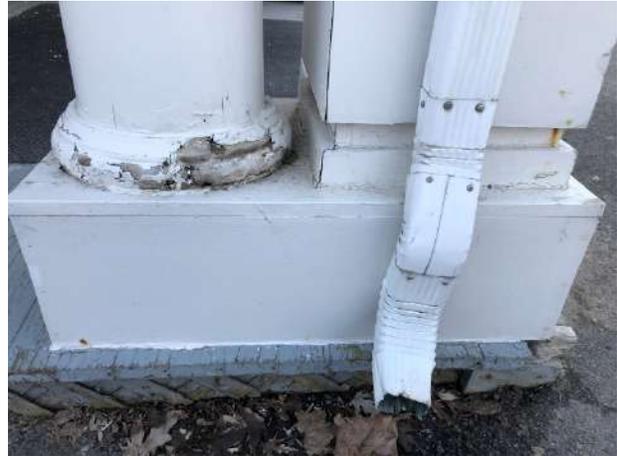
**Photo no 100**

Nous avons observé que plusieurs bases de colonne en bois présentent des taches de rouille causées par les clous et que la peinture est soit absente ou écaillée (Photos 100 à 102, 115 et 119).

Afin d'éloigner l'eau du bâtiment, une rallonge doit être installée au bout de la descente pluviale (Photo 100).

Peinture écaillée ou absente

Descente pluviale à rallonger

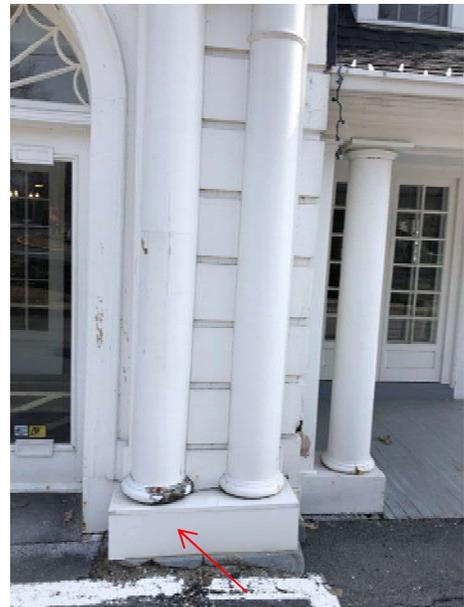
**Photo no 101**

Peinture écaillée ou absente

Bois noirci

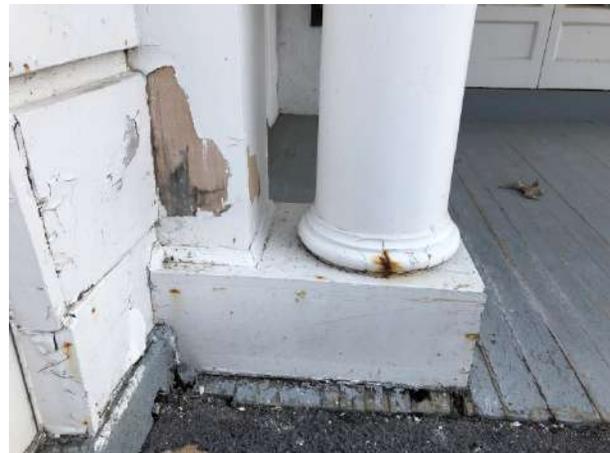
**Photo no 102**

Peinture écaillée ou absente

Traces de rouille dû aux clous

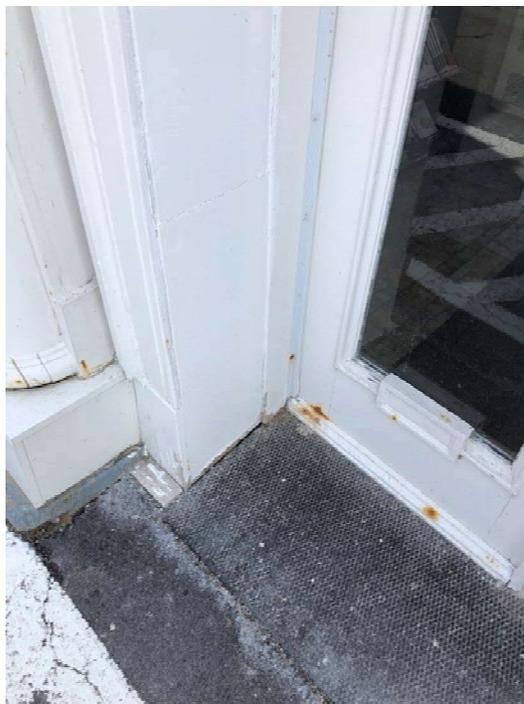
**Photo no 103**

Nous avons aussi noté que les planches situées de chaque côté de la porte principale sont mouillées et que la peinture s'écaille (Photos 105, 106). Le même phénomène est observé dans le bas de la porte, avec en plus des traces de rouille (Photos 103 et 104).

Bois mouillé

Traces de rouille dû aux vis

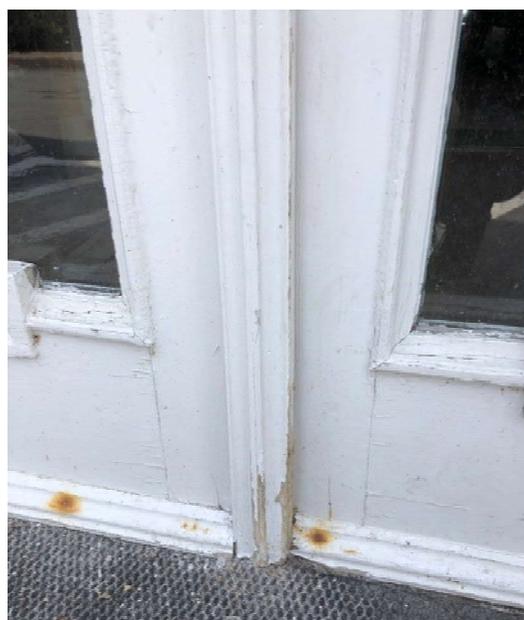
**Photo no 104**

Bois mouillé

Traces de rouille dû aux vis

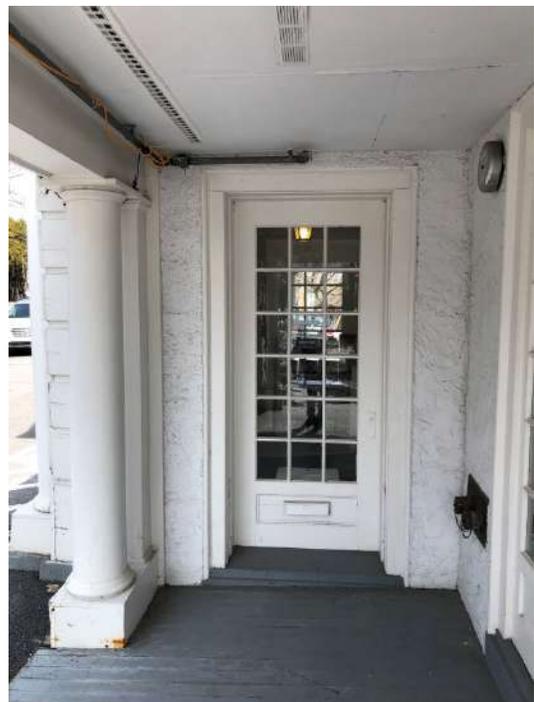
**Photo no 107**

Nous avons remarqué que les planches de bois qui forment le soffite du porche est fendu à plusieurs endroits et la peinture est écaillée (Photos 107, 109 et 110)

Traces de rouille dû aux clous/vis

Planches soffites et balcon défraîchis

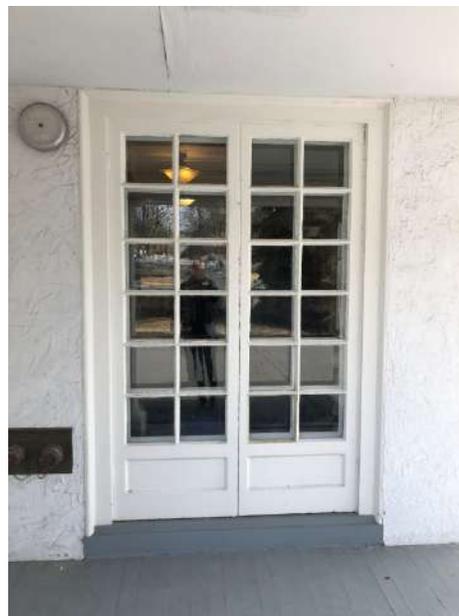
**Photo no 108**

En général, la peinture est craquée, ondulée ou écaillée sur l'ensemble des murs en crépi et des éléments en bois de la façade (Photos 106 à 108, 118).

Peinture écaillée

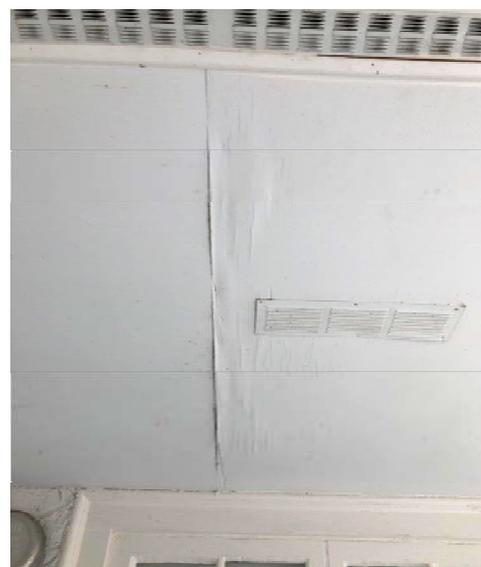
**Photo no 109**

Planches soffites défraîchis et fendus  
Infiltration d'eau

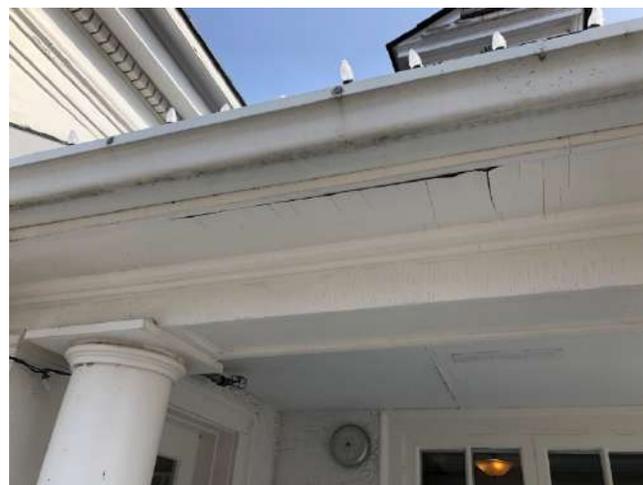
**Photo no 110**

Planches soffites défraîchis et fendus  
Infiltration d'eau

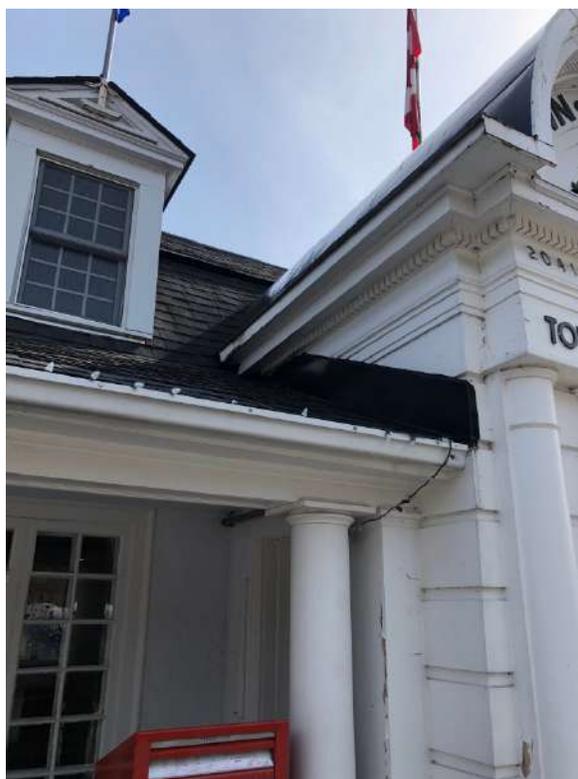
**Photo no 111**

Nous avons observé qu'il pourrait y avoir un risque d'infiltration d'eau à court terme à la jonction de la lucarne en bois et de la toiture en bardeau, car des traces de bois pourri et endommagé sont visibles (Photos 111 à 114).

Bois pourri et endommagé

Risque infiltration d'eau

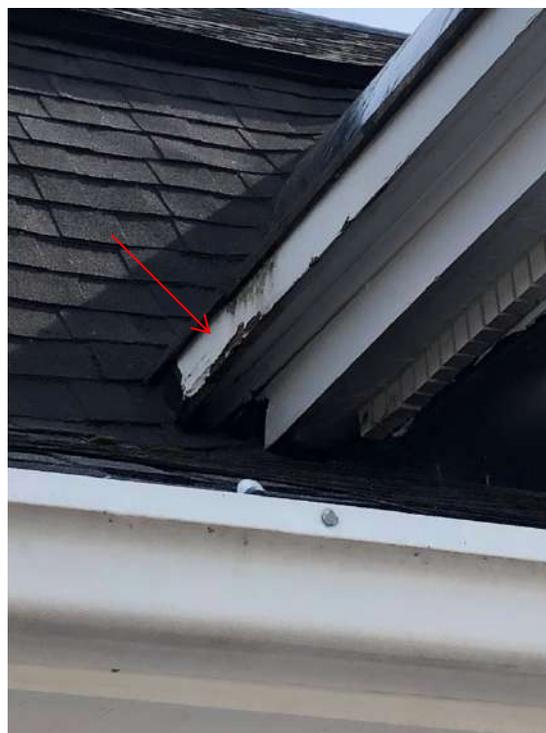
**Photo no 112**

Bois pourri et endommagé

Risque infiltration d'eau

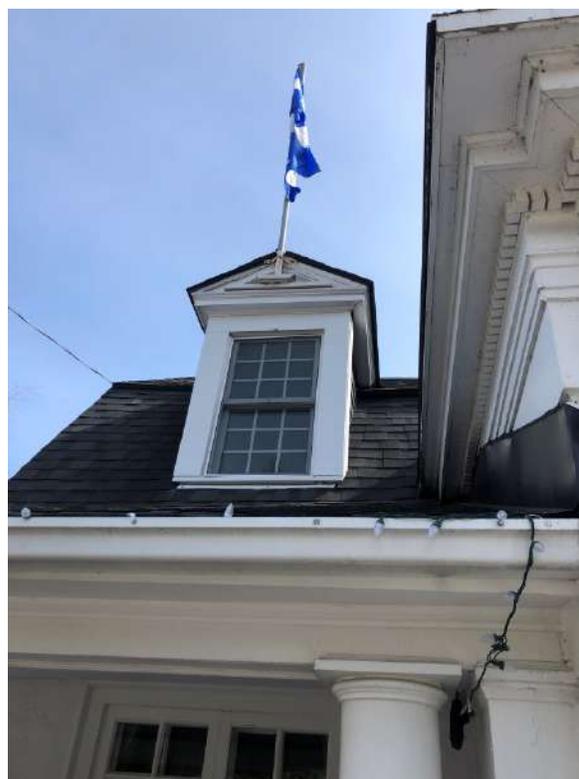
**Photo no 113**

Bois pourri et endommagé

Risque infiltration d'eau

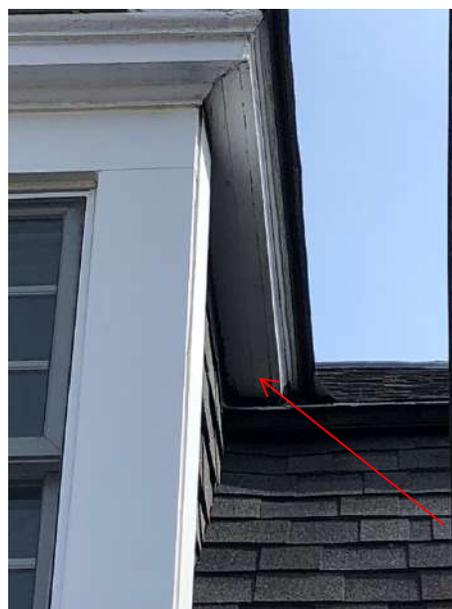
**Photo no 114**

Bois pourri et endommagé

Risque infiltration d'eau

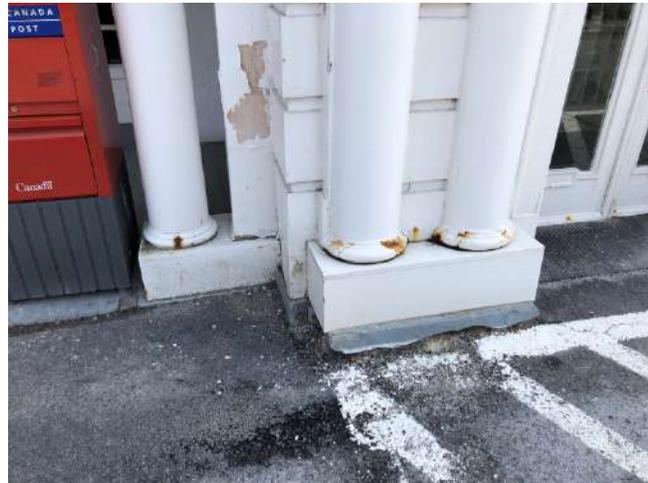
**Photo no 115**

Peinture écaillée

Traces de rouille dû aux clous/vis

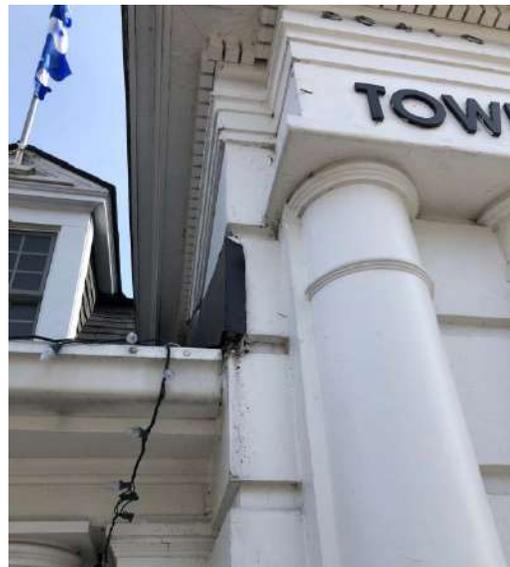
**Photo no 116**

Nous avons remarqué qu'il y a des traces de ruissellement de l'eau au coin de la corniche et de l'entrée principale. Ce phénomène peut être causé par l'absence d'un casse-goutte ou des gouttières trop remplies. Des éléments de bois pourraient être pourris (Photo 116).

Ruissellement de l'eau sur parement

Traces de pourriture

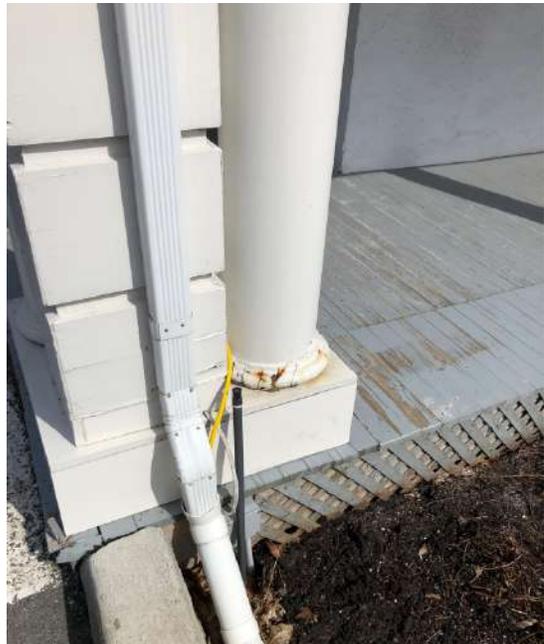
**Photo no 119**

Peinture écaillée

Traces de rouille dû aux clous

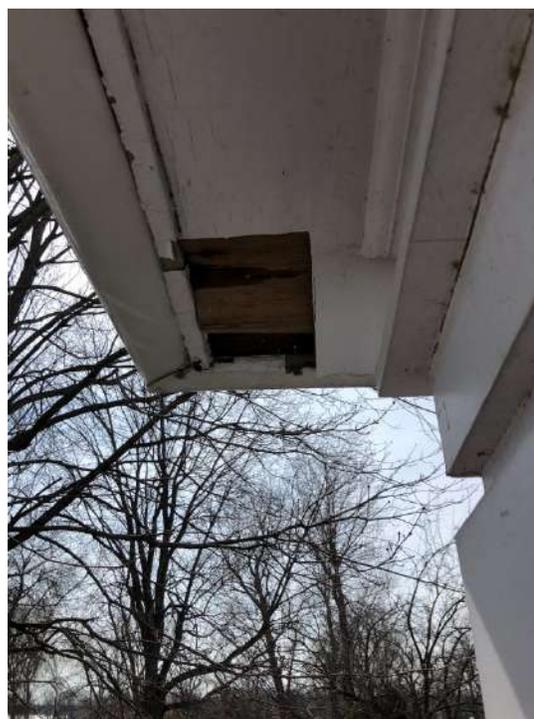
**Photo no 125**

Nous avons observé qu'il y avait une ouverture dans le soffite du débord du porche. Cela peut causer une infiltration d'eau (Photos 125, 126 et 132). À la rencontre des deux toitures, il pourrait y avoir une infiltration d'eau, car le détail d'étanchéité ne semble pas adéquat (Photos 127, 131).

Infiltration d'eau  
Ouverture dans le soffite

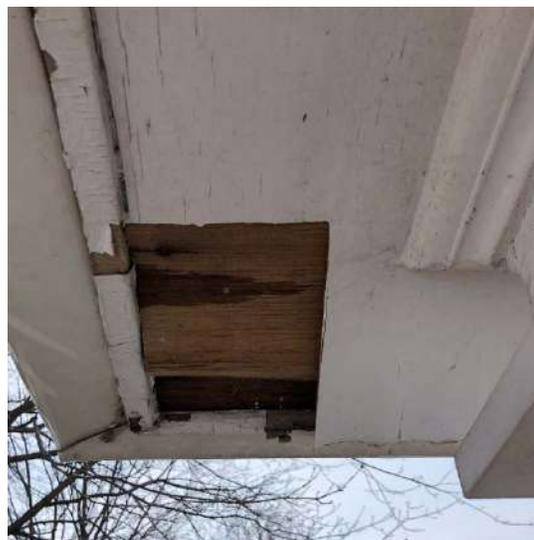
**Photo no 126**

Infiltration d'eau

Ouverture dans le soffite

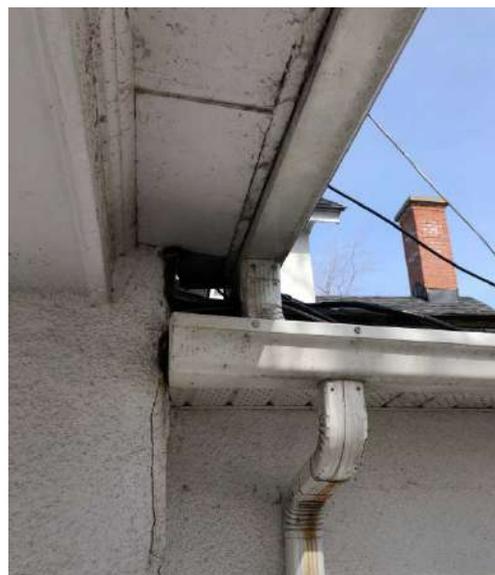
**Photo no 127**

Peinture écaillée

Infiltration d'eau

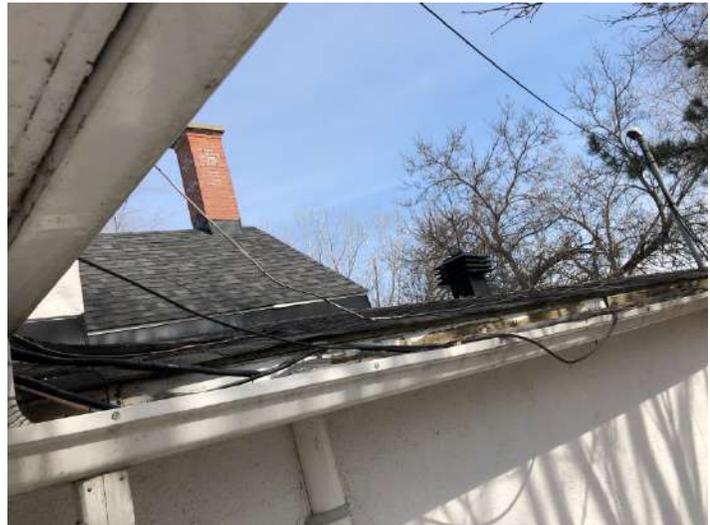
**Photo no 130**

Nous avons noté l'absence de solin au niveau du fascia de la corniche de l'agrandissement. Cela a engendré une dégradation du bois et avons constaté que cet élément est pourri. (Photos 129 à 131 et 133).

Bois pourri

Absence de solin

bois existants et l'application d'une peinture adéquate aux conditions extérieures. Où requis, un solin métallique pourrait être installé par-dessus les éléments en saillis afin de diriger l'eau ailleurs.

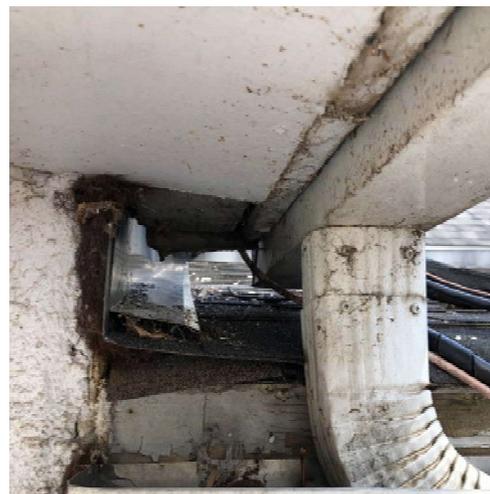
**Photo no 131**

Crépis endommagé et peinture écaillée

Infiltration d'eau

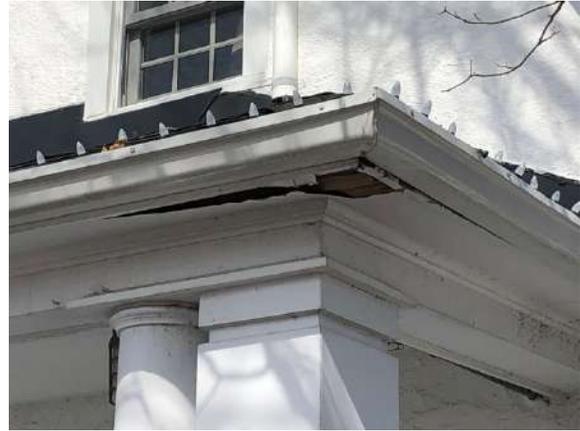
**Photo no 132**

Infiltration d'eau

Ouverture dans le soffite

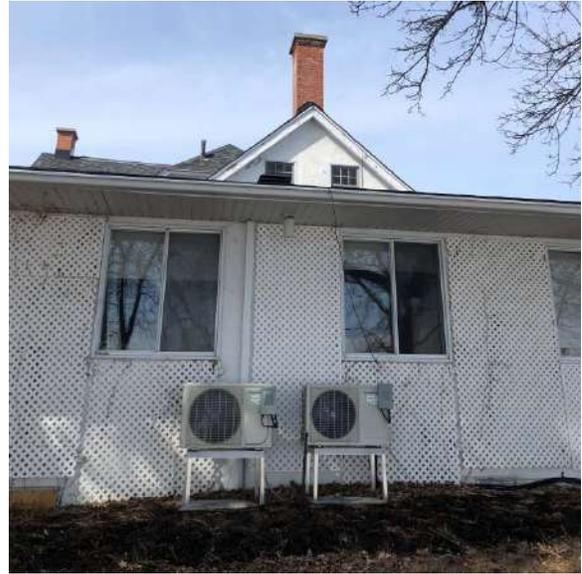
**Photo no 135**

Nous avons observé que les joints de la cheminée sont dégradés et évidés (Photos 135, 136)

Joint de mortier évidés

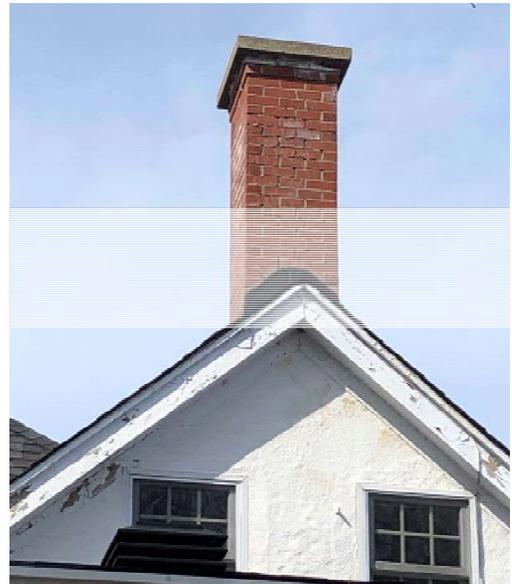
**Photo no 136**

Joint de mortier évidés

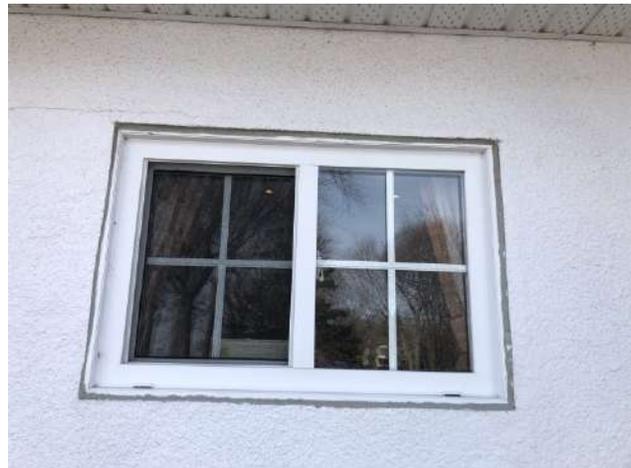
**Photo no 139**

Nous avons constaté que les joints de scellant au pourtour des fenêtres sont secs et crevassés (Photo 139). Nous avons vu le même constat au pourtour des ouvertures dans le mur extérieur (Photos 140, 141).

Joint de scellant secs et crevassés

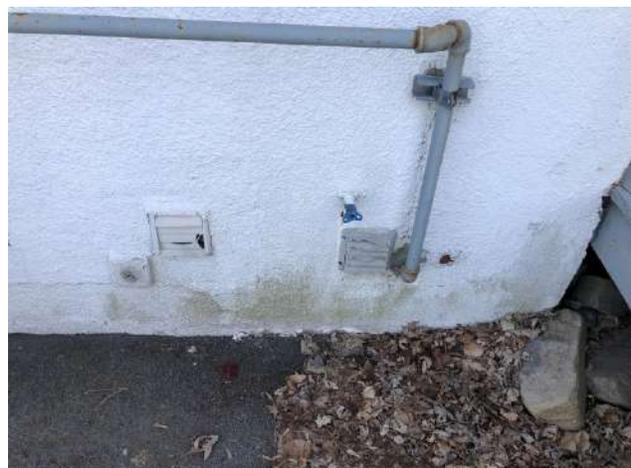
**Photo no 140**

Joint de scellant secs et crevassés  
Peinture écaillée

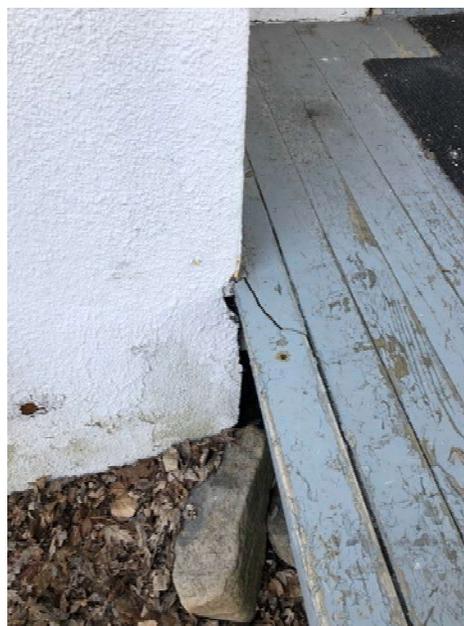
**Photo no 141**

À la jonction au coin du mur et du balcon, nous avons remarqué que le crépi est endommagé, que la peinture est écaillée et les planches du balcon sont défraîchies (Photo 141).

Peinture écaillée

Balcon défraîchi

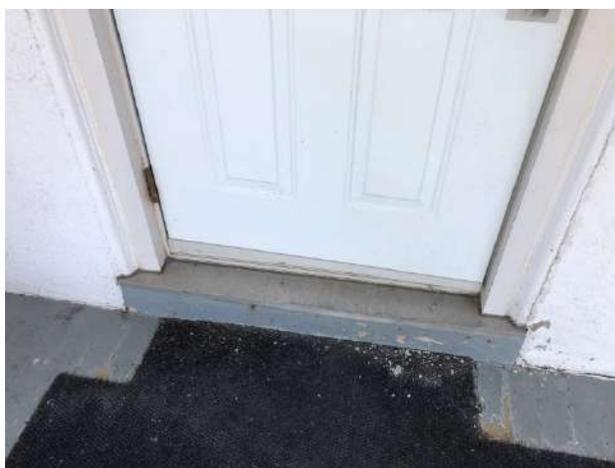
**Photo no 142**

Nous avons noté qu'au seuil de la porte, ainsi que de chaque côté, la peinture s'écaille (142).

Peinture écaillée

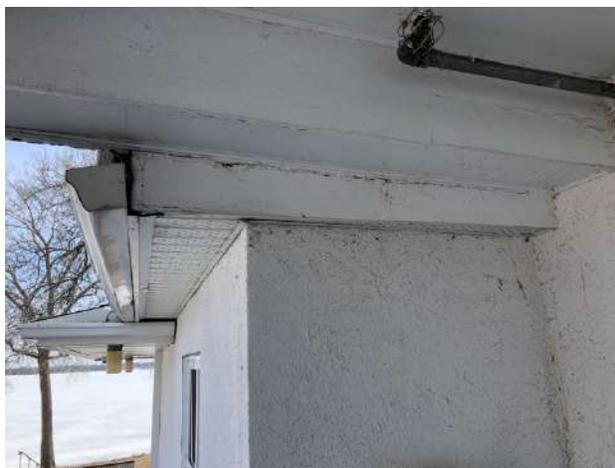
**Photo no 143**

Nous avons remarqué que les planches de bois qui forment le soffite du porche est fendu à plusieurs endroits et la peinture est écaillée (Photos 143 et 147).

Peinture écaillée

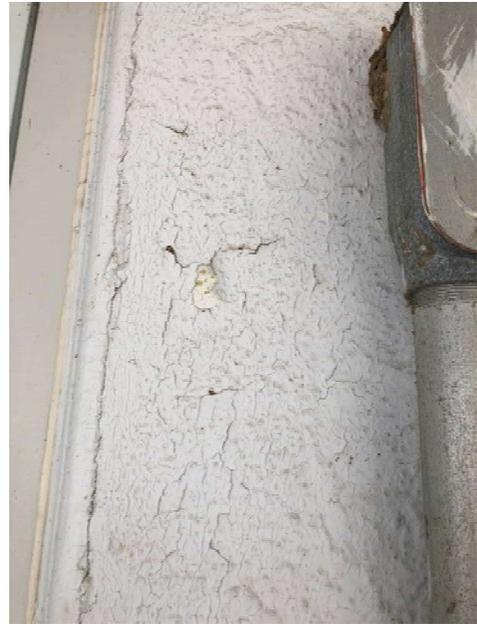
**Photo no 144**

En général, la peinture recouvrant le crépis s'écaille (Photos 144, 145).

Peinture écaillée

À long terme, nous vous conseillons d'isoler le bâtiment par l'extérieur avant la pose d'un nouveau revêtement de crépi. La restauration du crépi inclurait de reprendre la peinture et boucher les fissures. Cette solution est envisageable à court terme, mais entraînerait un coût approximatif de 15 000\$. Nous vous recommandons de procéder à l'isolation par l'extérieur avant de déboursier pour une restauration.

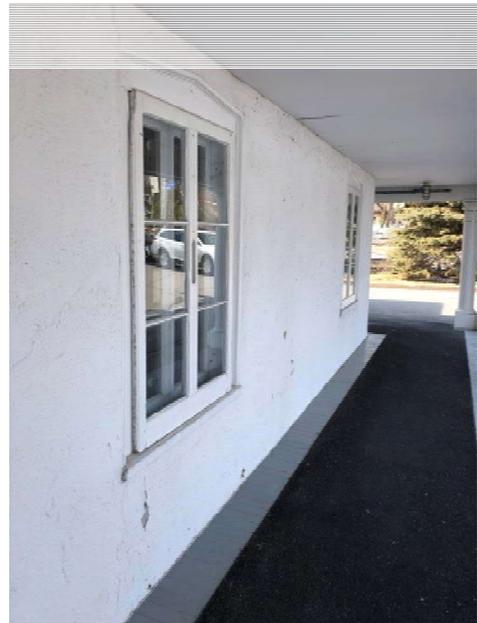
**Photo no 145**

Peinture écaillée

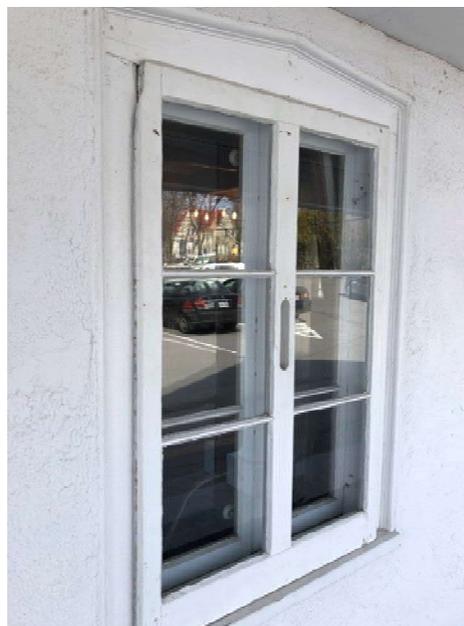
**Photo no 146**

Nous avons constaté que la peinture recouvrant les fenêtres de bois ancestrales est craquée, ondulée ou écaillée (Photo 146).

Peinture écaillée

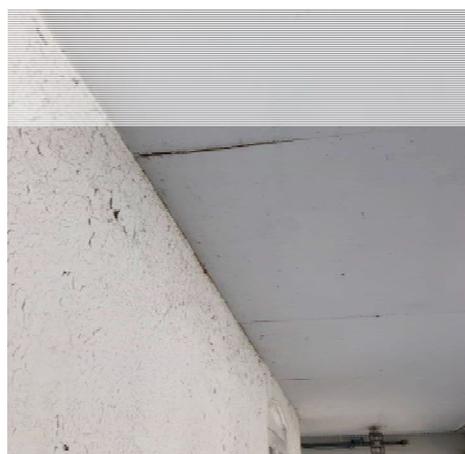
**Photo no 147**

Planches de soffites fissurées

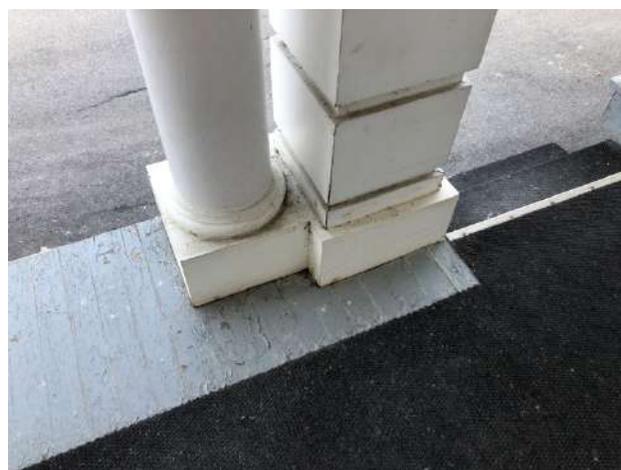
**Photo no 148**

La structure du balcon est croche. Se référer au point structure pour les recommandations. (Photos 148, 149).

Nous avons observé que plusieurs bases de colonne en bois présentent des taches de rouille causées par les clous et que la peinture est soit absente ou écaillée (Photo 100, 148, 149).

Peinture écaillée

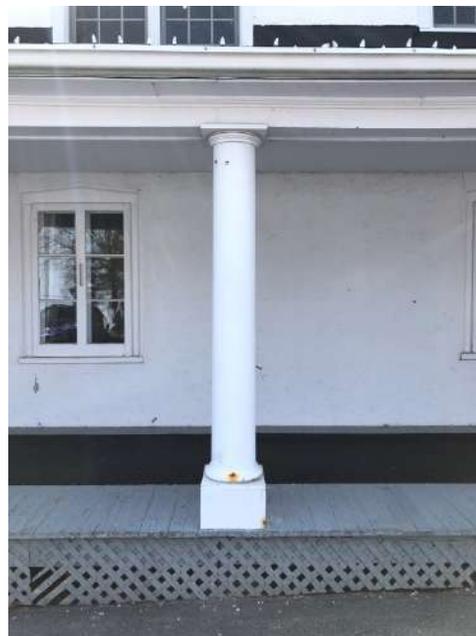
**Photo no 149**

Peinture écaillée  
Traces de rouille dû aux clous  
Balcon croche

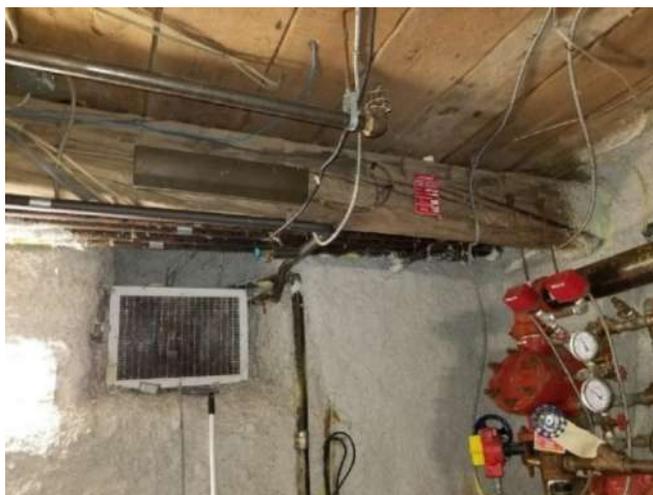
**Photo no S-02**

L'inspection de la structure du plancher du rez-de-chaussée a été réalisée à partir du vide sanitaire. Elle a permis d'établir que les madriers composant le plancher sont en bon état et ne présentent pas d'importantes fissures. En ce qui concerne les poutres soutenant ce plancher, plusieurs d'entre elles présentent d'importantes fissures. Trois des six poutres principales présentent des fissures d'ouvertures dans le sens du bois atteignant jusqu'à 1/2", comme le montre les photos S-01 et S-02. Le renforcement de ces poutres est nécessaire afin de s'assurer de préserver l'intégrité de la structure du plancher.

Fissures importantes dans les poutres de planchers

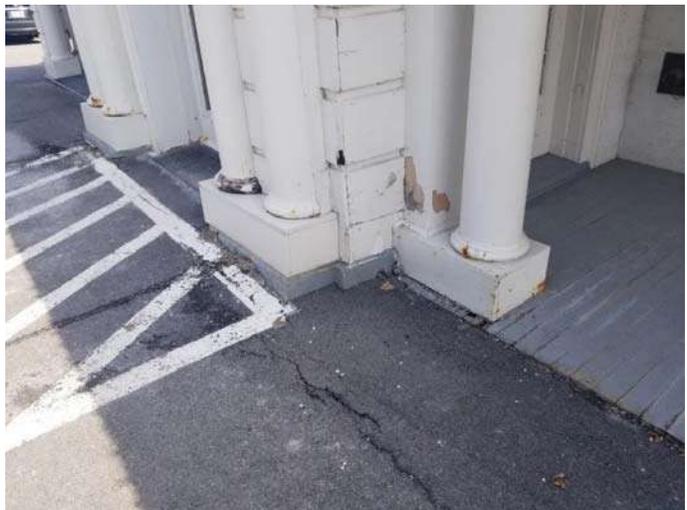
**Photo no S-05**

Bases de colonnes à remplacer

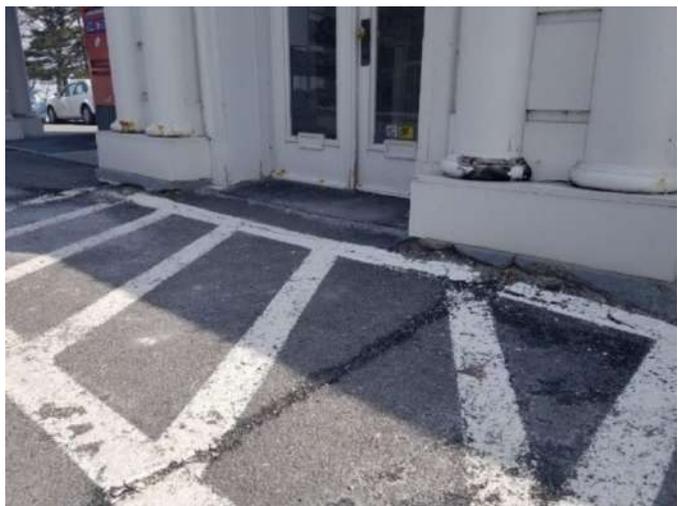
**Photo no S-06**

Le percement #2 pratiqué sur une des colonnes de la façade extérieure n'a pas permis de conclure de l'état des colonnes puisque celle-ci n'était pas structurale. Toutefois, des signes d'infiltration d'eau sont apparents sur les autres colonnes présentes sur la véranda. L'infiltration d'eau dans le bas des colonnes peut certainement avoir affecté l'état des colonnes structurales comme on peut voir sur la photo S-05. Donc, les bases de colonnes architecturales sont à remplacer. En supposant que l'eau ait aussi affectée l'intégrité des colonnes structurales, la partie inférieure de ces colonnes doit être réparée lors du remplacement des bases architecturales. La dalle de béton de l'entrée principale est détériorée de chaque côté de la porte principale comme on peut le constater sur la photo S-06. Une réparation de la bordure de la dalle de béton est à prévoir.

Bordures de dalle de béton  
détériorées

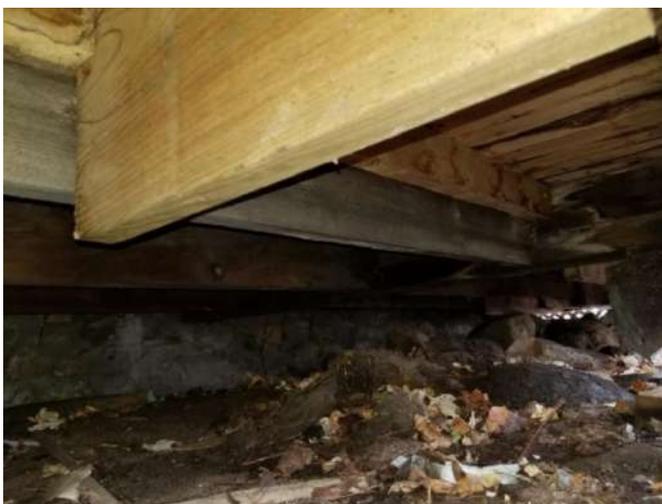
**Photo no S-07**

Structure en bon et mauvais état de la véranda

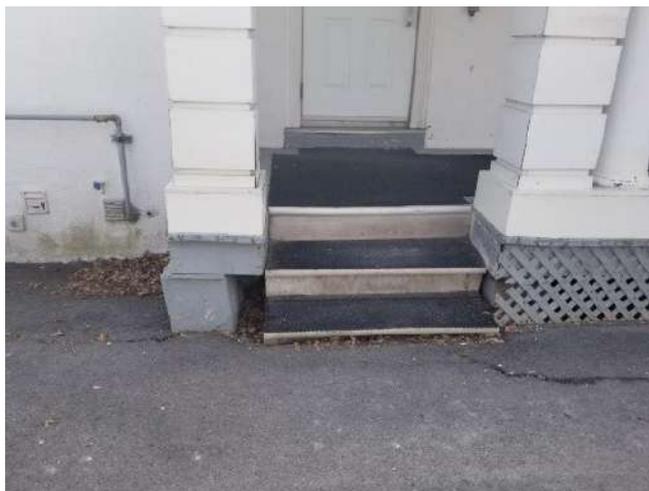
**Photo no S-08**

Pilastre incliné

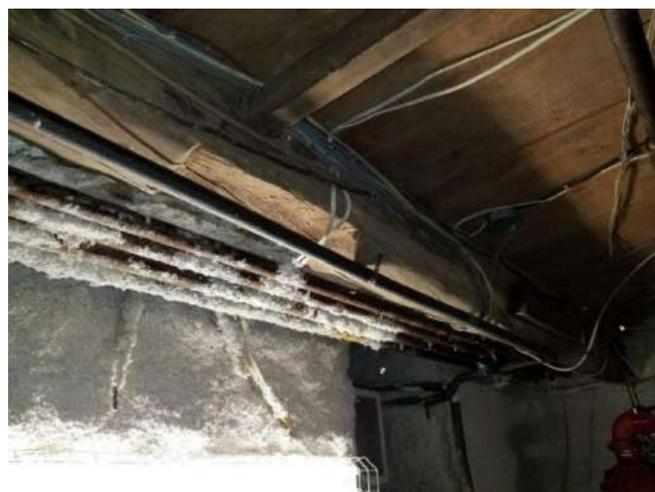
**Photo no S-11**

Poutre sans colonne
