Projet de rénovation de l'hôtel de ville de Baie-D'Urfé.

Inventaire et supervision archéologique, printemps 2023

PATRIMONIA
ARCHÉOLOGIE

Rapport soumis à la Ville de Baie-D'Urfé et au ministère de la Culture et des Communications du Québec.

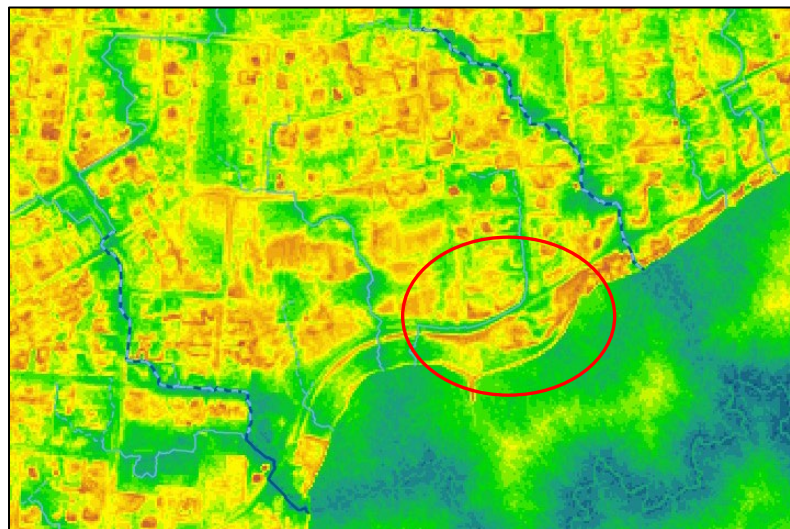
Figure 1. Indice d'humidité topographique et lits d'écoulement potentiels du secteur à l'étude. Données issues du LiDAR. Ministère des Ressources naturelles et des Forêts, Gouvernement du Québec

hydrographiques issues du LiDAR, notamment l'indice d'humidité topographique ainsi que les lits d'écoulement potentiels (Figure 1), laisse croire que deux ruisseaux (en pointillé bleu sur l'image) ont pu être présents de part et d'autre de l'aire d'étude à des époques anciennes et subséquemment remblayés ou canalisés. L'un d'eux, au nord-est de l'aire d'étude, est de surcroît apparent sur d'anciennes photographies aériennes du secteur (voir section 4.1.5). Ce ruisseau

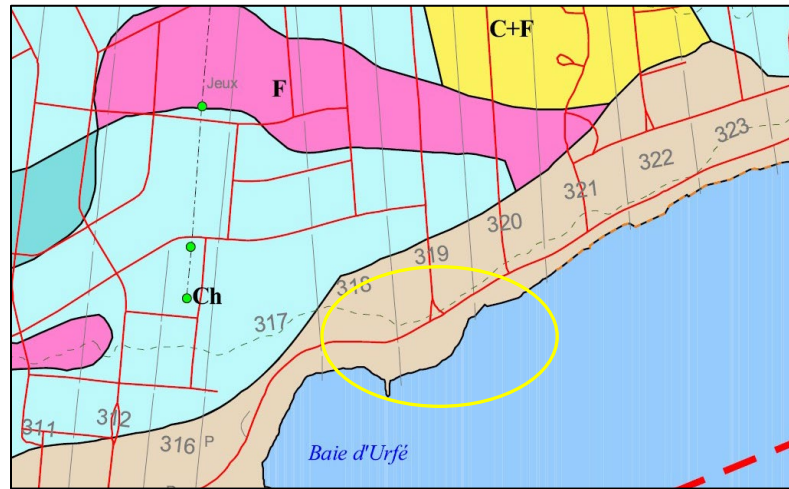
Figure 2. Extrait de la carte pédologique de l'institut de recherche et de développement en agroenvironnement, 2008.

Le terrain est majoritairement composé à cet endroit d'un loam argileux de type *Dorval*, issu de dépôts de till, omniprésents sur les berges du lac Saint-Louis entre Beaconsfield et Sainte-Anne-de-Bellevue (IRDA 2008; Figure 2). Même si ce

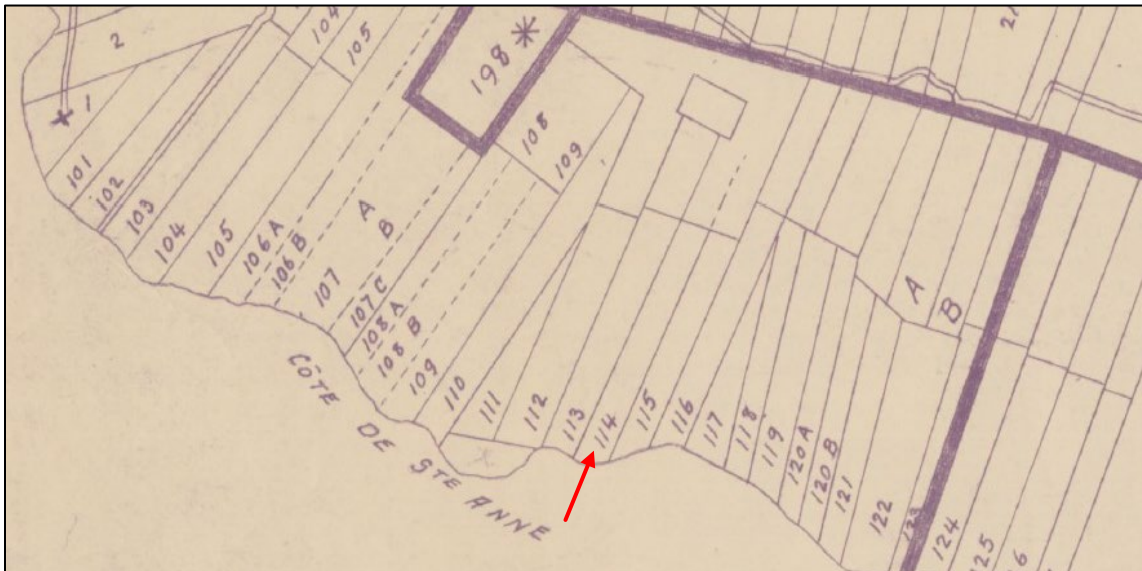
Figure 3. Plan terrier de la seigneurie de Montréal (reproduction d'un original créé en 1834). La terre 114 recoupe dans sa partie sud le terrain à l'étude (Archives de la Ville de Montréal, VM66-3-P043).

L'ouest de l'île de Montréal faisait partie de la seigneurie de Montréal. Les Messieurs de Saint-Sulpice étaient en droit de concéder des terres aux colons et aux marchands, ce qu'ils firent dès la fin du XVII^e siècle. Selon le plan terrier de la seigneurie de Montréal de 1685 (dressé au début du XIX^e siècle), le territoire est subdivisé en rangs faisant front au lac Saint-Louis (Figure 3).

Ce plan illustre la pointe Saint-Louis, correspondant aux censives 111 et 112, concédée dès 1685 à un certain Jean-Baptiste de La Londe, dit Lespérance tandis que la terre 113, tout juste à l'est, a été concédée à Guillaume Daoust, gendre de Lalonde. La censive 114, qui recoupe l'aire d'étude, a quant à elle été concédée dès 1686 à Jean Dutartre dit Des Rosiers, habitant, un ancien soldat du régiment de Carignan-Salières (Girouard, 1892).

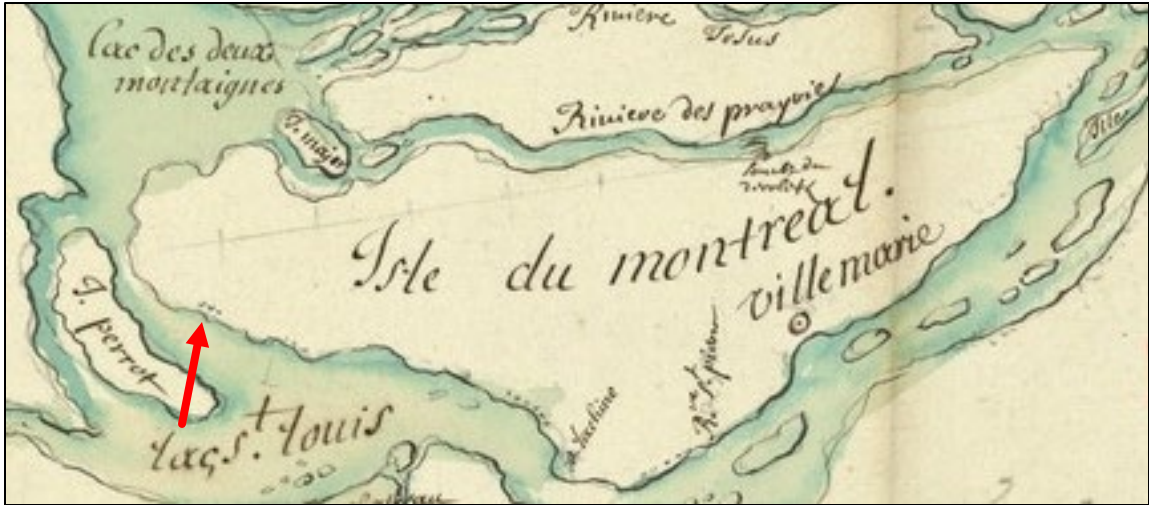
Figure 5. Extrait du « plan de la prairie de la Magdelaine », dressé par Jacques-René Brisay de Denonville en novembre 1686. On y illustre sommairement près de la pointe Saint-Louis (flèche rouge), la présence de premiers bâtiments, qui inclut probablement la première chapelle ainsi que le presbytère.

Le plan dressé par Denonville en 1686 (Figure 4) illustre la présence de bâtiments à la Côte Saint-Louis, ce qui constitue à l'époque l'avant-poste le plus à l'ouest de l'île de Montréal.

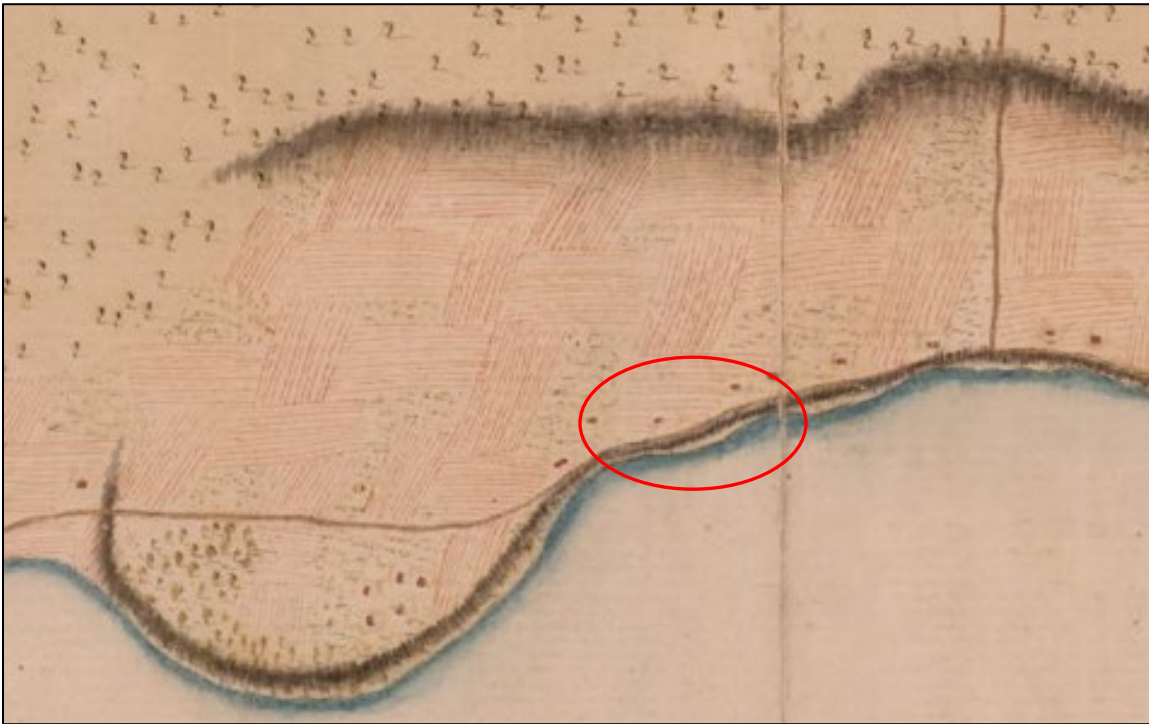
Figure 6. Extrait du plan commandé par James Murray, dressé entre 1761 et 1763. On y retrouve, dans le secteur à l'étude (encerclé), l'emplacement de plusieurs bâtiments le long de l'ancien chemin du Roy, ainsi que l'étendue des terres alors en culture.

XVIII^e et de la première moitié du XIX^e siècle. Le plan dressé par James Murray entre 1761 et 1763 (Figure 6) fait cependant exception. Ce document, très détaillé pour l'époque, illustre dans le secteur à l'étude la présence de plusieurs habitations le long de l'ancien chemin du Roy reliant la paroisse de Sainte-Anne à Montréal. Ces bâtiments se situent surtout du côté nord de l'ancien chemin, qui longe à cet endroit le sommet du léger abrupt formant à cette époque le rivage du fleuve Saint-Laurent.

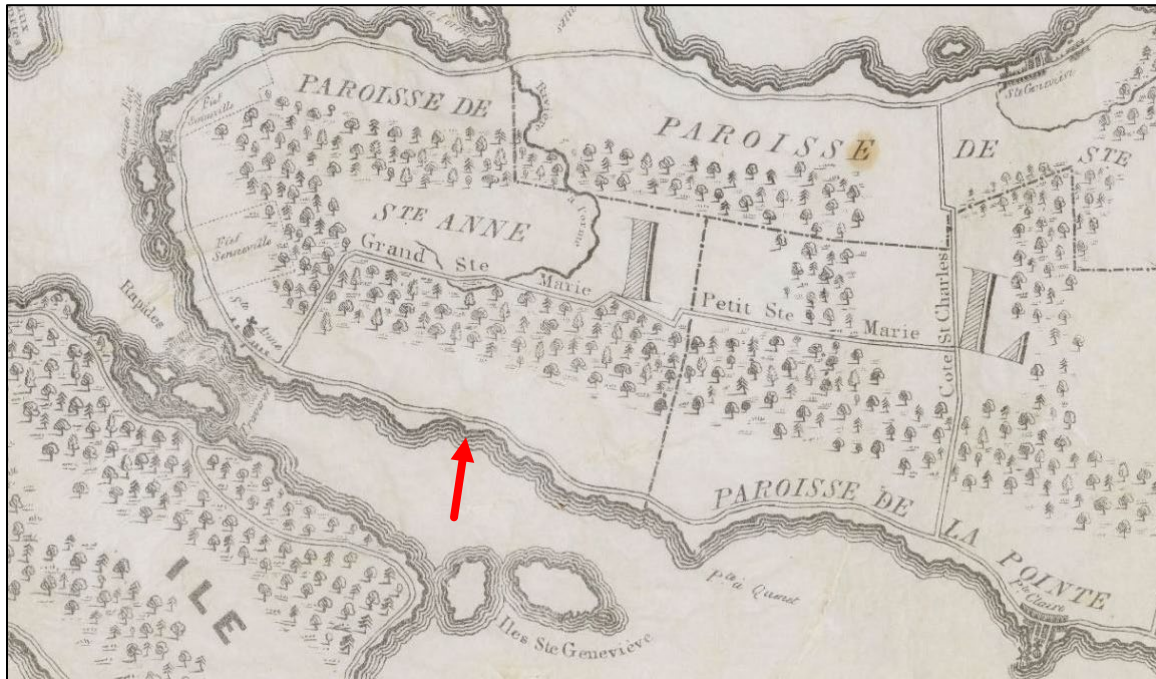
Figure 7. Extrait d'une carte de 1834 réalisée par André Jobin. Le secteur à l'étude (flèche rouge) fait alors partie de la paroisse de Sainte-Anne.

La carte de Jobin datée de 1834 (Figure 7) montre l'ouest de l'île de Montréal portant le nom de paroisse de Sainte-Anne. La carte illustre le noyau villageois de Pointe-Claire et de Sainte-Anne, ainsi que le chemin Lakeshore. En revanche, elle ne semble montrer aucun développement majeur à l'emplacement de ce qui deviendra Baie-D'Urfé. Ces cartes représentaient toutefois les

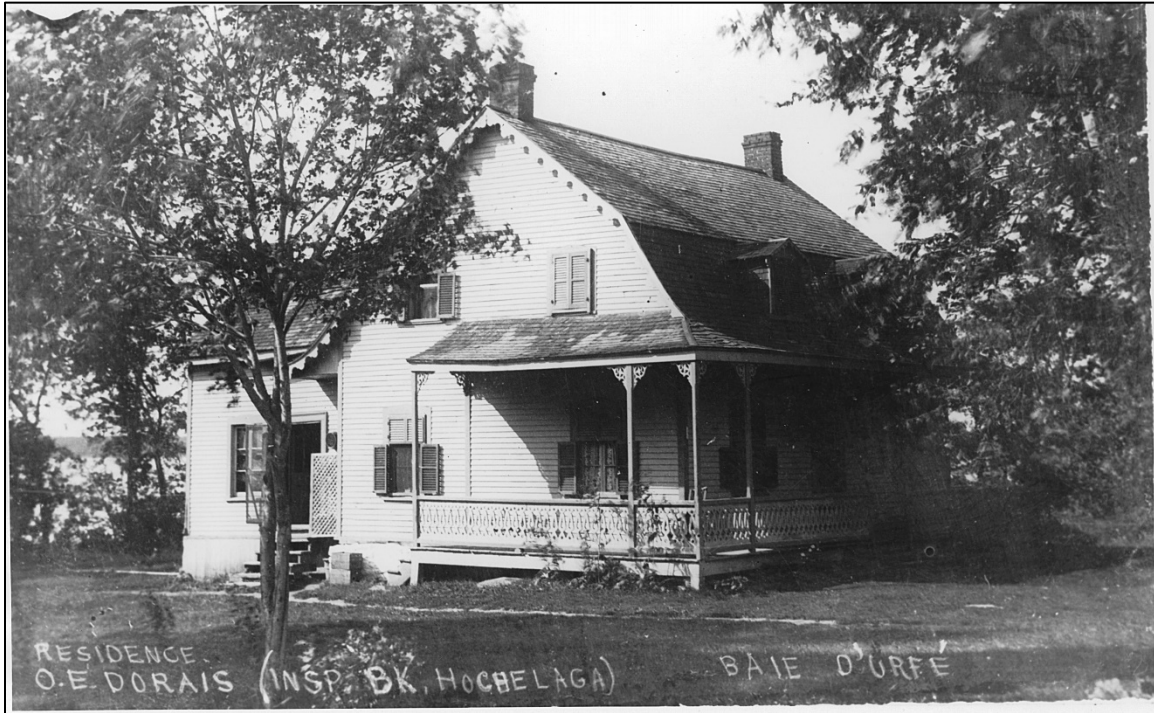
Figure 10. Photographie d'un auteur inconnu, vers 1910, de l'ancienne résidence d'été de James Morgan, alors louée à un inspecteur de la Banque d'Hochelaga, Oscar-Émile Dorais. Cette maison sera cédée deux ans plus tard à la Ville de Baie-D'Urfé. On y aperçoit la maison telle qu'elle se présentait avant les travaux de 1913.

Au tournant du XX^e siècle, la famille Saint-Denis était toujours propriétaire du lot à l'étude et habitait probablement la maison. Selon cette photographie (Figure 10), la maison d'origine devait être un seul bâtiment de plan rectangulaire avec une cuisine d'été à l'arrière, possédant une toiture en mansarde et une petite galerie avant.

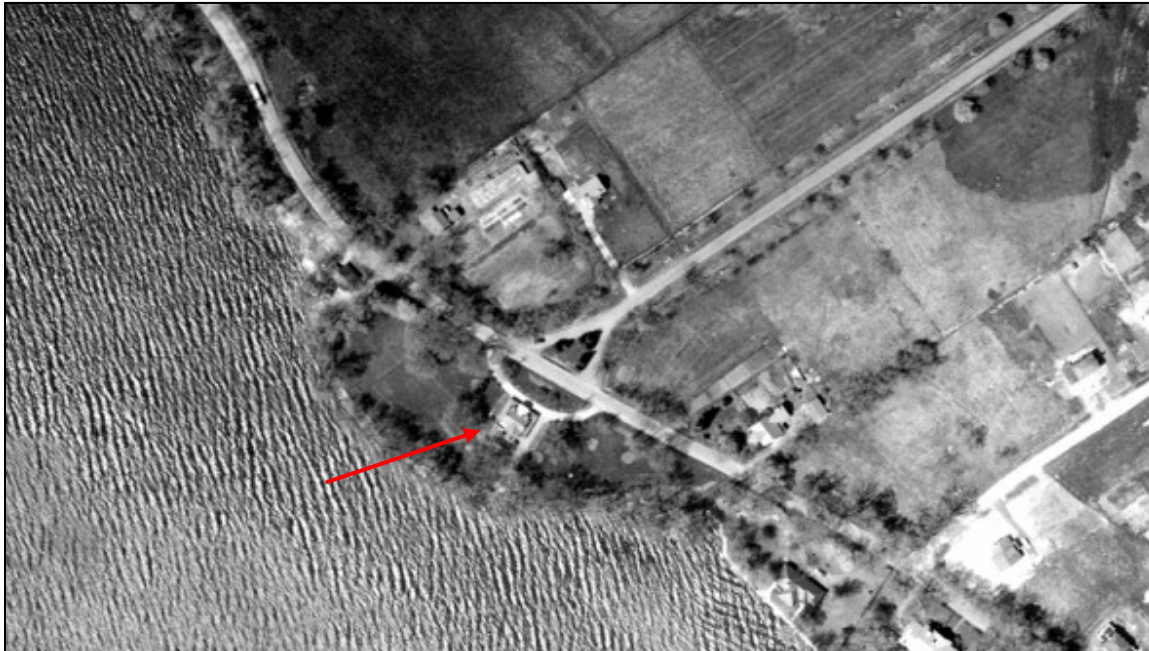
Figure 11. Extrait d'une photographie aérienne captée en 1949. On y aperçoit le bâtiment de l'hôtel de ville, le terrain comportant son rivage naturel ainsi que la subsistance d'un petit ruisseau, aujourd'hui canalisé, dont l'embouchure est toujours visible à l'extrémité est de l'aire à l'étude.

L'analyse de l'évolution du terrain au cours du XX^e siècle peut se poursuivre à l'aide des photographies aériennes. Sur les photographies aériennes captées en 1948 et 1949 (Figure 11), le terrain conserve toujours son rivage naturel ainsi que plusieurs arbres matures. Le bâtiment de l'hôtel de ville y semble intact et conserve son ancienne cuisine d'été à l'arrière.

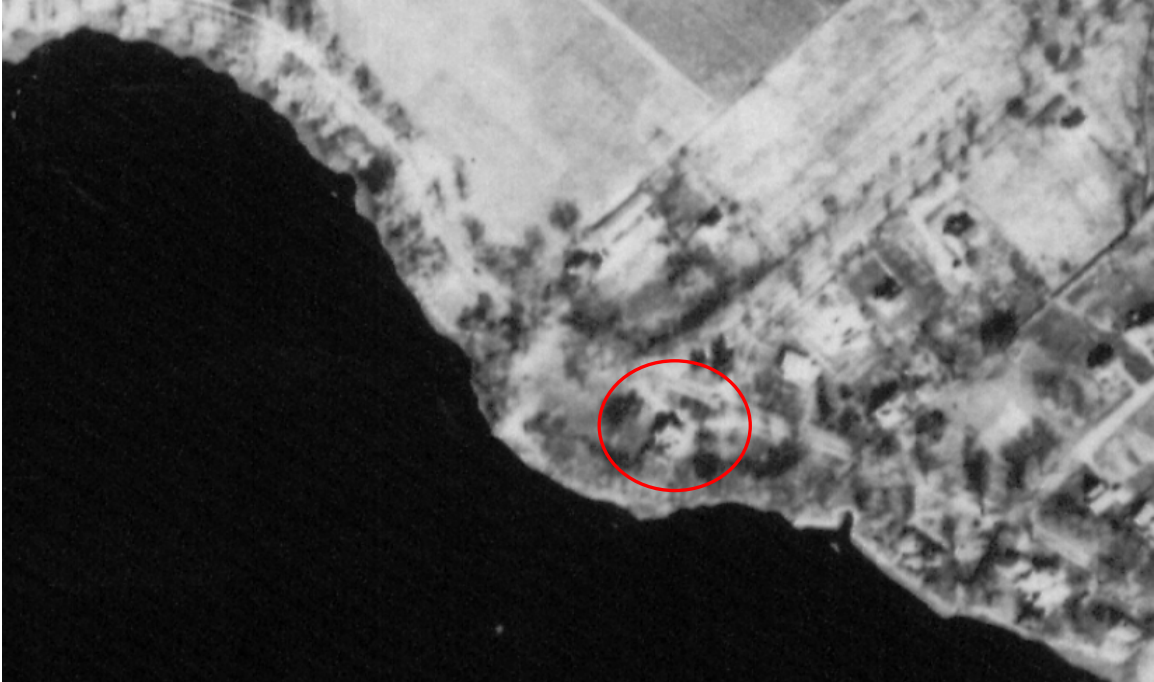
Figure 12. Extrait d'une photographie aérienne de 1954. On y retrouve plusieurs nouveaux bâtiments, alors que les abords de l'aire d'étude s'urbanisent. À noter que le terrain de l'hôtel de ville conserve encore son rivage naturel.

La photographie aérienne captée en 1954 (Figure 12) illustre un environnement en pleine urbanisation. Les terres agricoles font progressivement place aux maisons unifamiliales. Les berges du secteur conservent alors toujours leur aspect naturel. Il faut attendre les relevés aériens de 1962 (Figure 13) puis ceux de 1964 et 1969 (Figure 14, Figure 15) pour observer l'importance des modifications qui seront apportées au rivage. Sur ces images se trouvent en effet des indices flagrants de transformation des berges, notamment la présence de remblais ayant occasionné un gain terrestre important sur le fleuve.

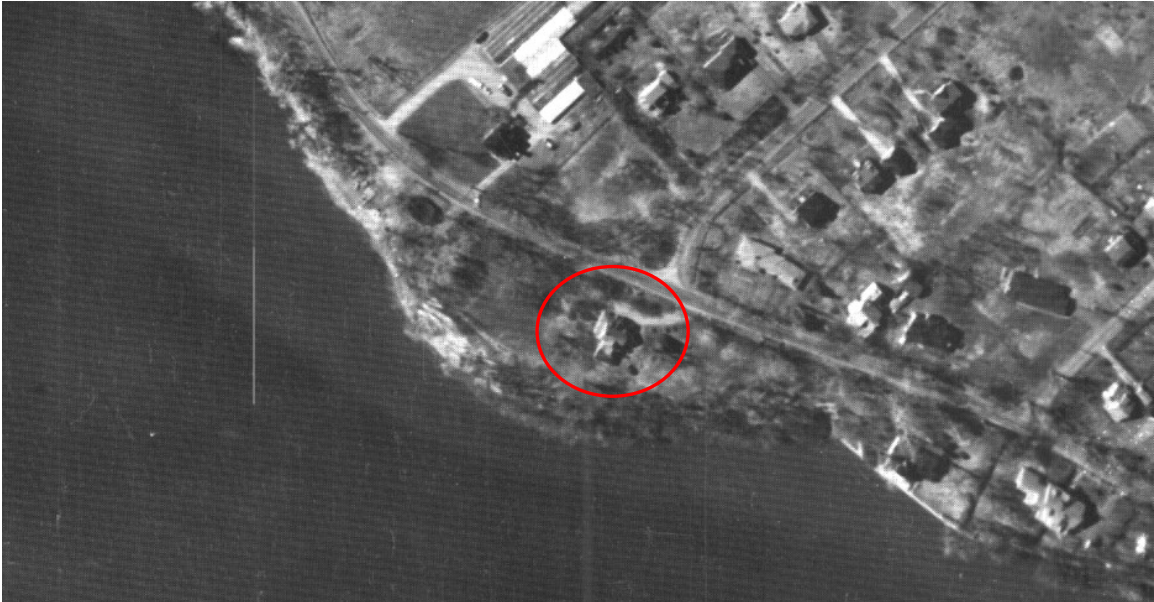
Figure 13. Extrait d'une photographie aérienne de 1962. On y observe de nouvelles constructions le long de l'actuel chemin Morgan ainsi que ce qui apparaît être de premiers remblais le long de la berge du fleuve Saint-Laurent.

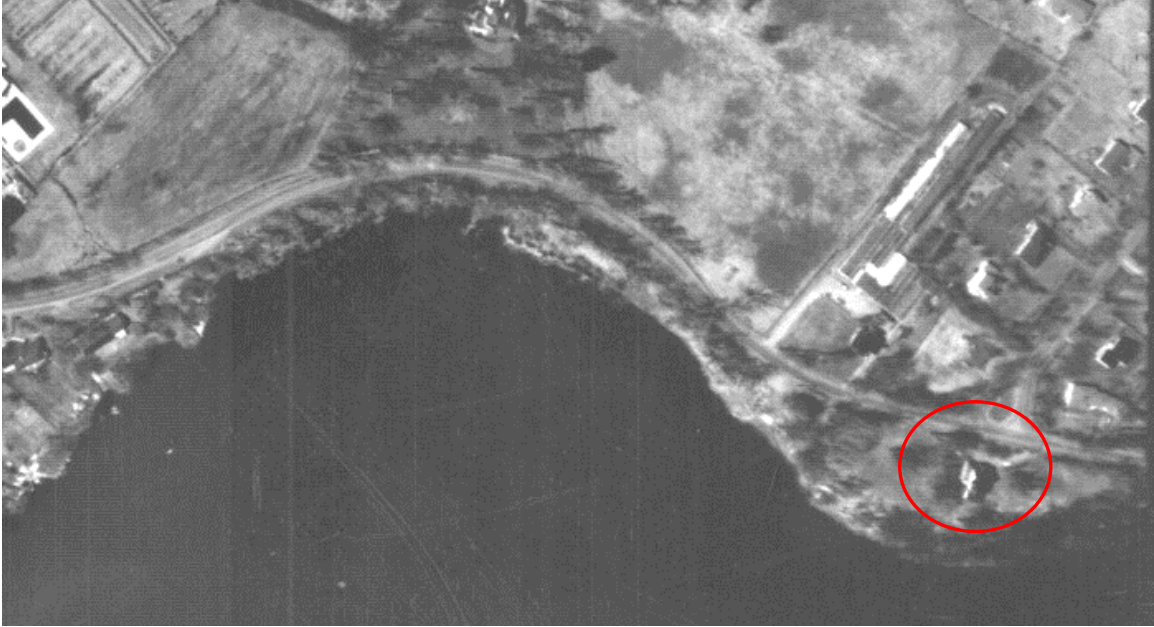
Figure 14. Extrait d'une photographie aérienne de 1964. On y observe notamment la poursuite des travaux d'aménagement et de remblayage des berges. À noter que les arbres matures visibles sur la photographie aérienne de 1948, aux abords immédiats de l'hôtel de ville sont toujours visibles, ce qui indique qu'à cette date aucun remblai majeur n'a été apposé à cet endroit.

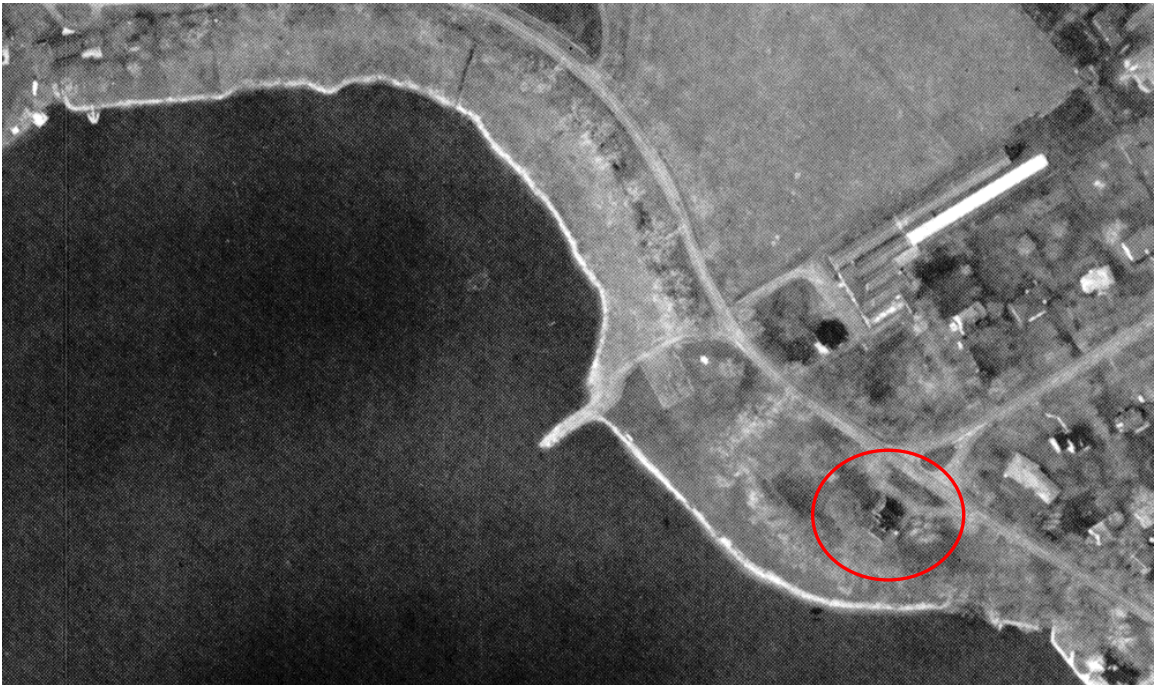
Figure 15. Extrait d'une photographie aérienne de 1969. Les travaux de remblayage de la berge du fleuve sont désormais terminés. À noter, la rangée d'arbres matures à l'arrière du bâtiment de l'hôtel de ville et le long de l'actuel chemin Lakeshore, témoins de l'ancien emplacement du rivage.

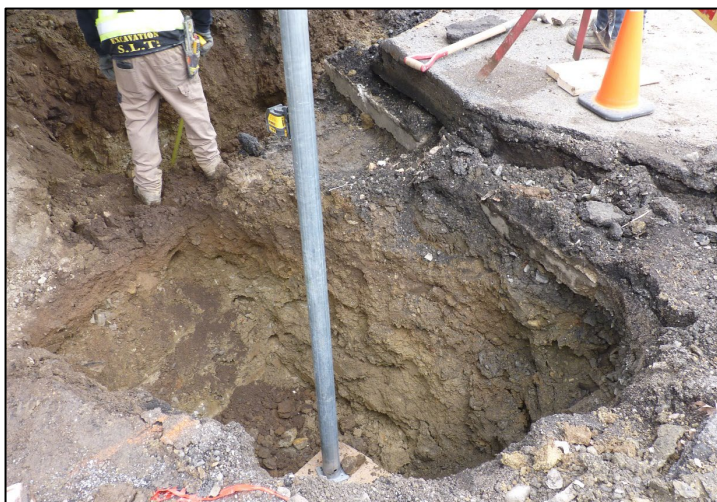
Photo 1. Sous-opération 1A. Le sol naturel stérile, de couleur brun jaunâtre, est bien visible. Vue vers le nord-ouest (BiFI-18-23-N1-300).

Le sol naturel stérile se présente, dans l'aire d'étude, sous la forme d'un sable légèrement limoneux brun jaunâtre à orangé, rarement rougeâtre, moyennement compact, homogène et comportant plusieurs cailloux et pierres subarrondies (0 à 0,40 m) fragmentées (Photo 1). Cette description correspond à un till, dépôt meuble constitué de débris

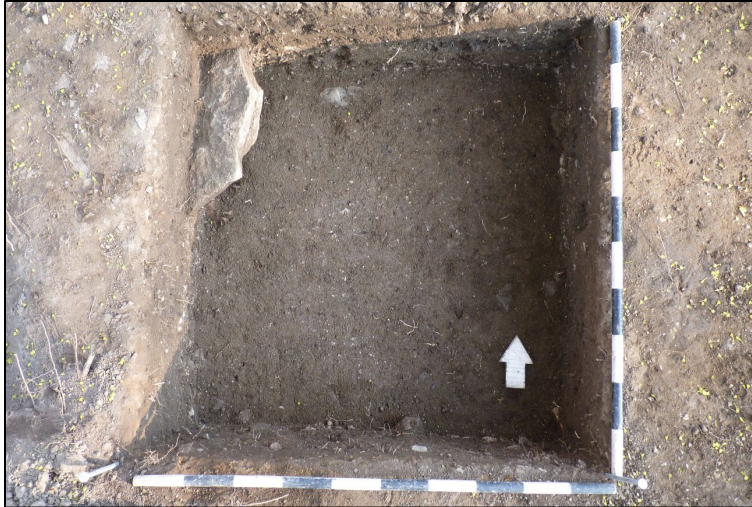
Photo 2. Sous-opération 4E. Surface de l'horizon supérieur du sol naturel. Vue vers le nord (BiFl-18-23-N1-396).

L'horizon supérieur du sol naturel correspond essentiellement au sol humique s'étant accumulé alors que l'endroit comportait toujours son couvert forestier et se situe donc directement au-dessus du till glaciaire. Ce niveau constituait la surface du sol aux époques précédant la construction de bâtiments. Il est fait d'un limon légèrement sableux brun foncé, moyennement compact, homogène et comportant quelques cailloux et petites pierres subarrondies (≤ 15 cm),

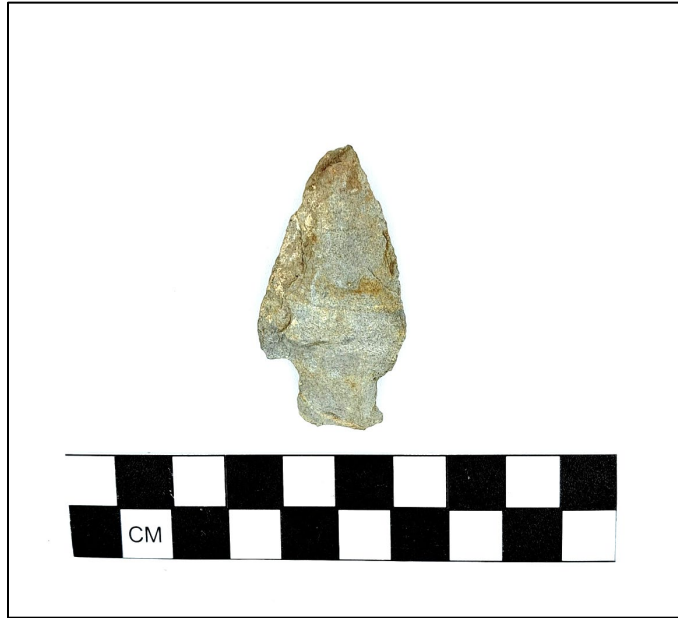
Photo 3. Sous-opération 2S. Pointe de projectile triangulaire à pédoncule retrouvé dans le lot 2S3 (Photo L. Bolduc).

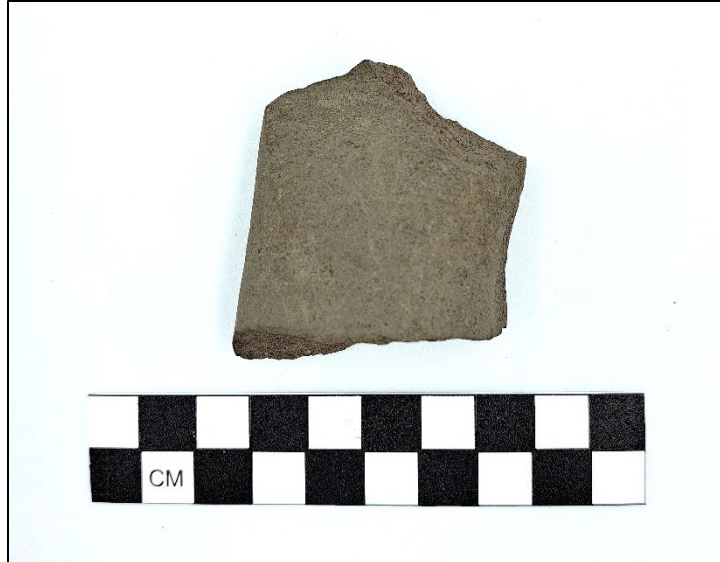
Photo 4. Sous-opération 4G. Fragment d'herminette mis au jour dans le lot 4G4 (Photo L. Bolduc).

d'outil en pierre polie. Il s'agit du fragment mésial (central) d'une herminette en grès fin, dont les deux extrémités ont été fracturées (Photo 4). L'objet comporte une longueur résiduelle de 5,12 cm, une largeur totale de 4,54 cm et présente une épaisseur totale de 2,55 cm. Outre l'intérieur des cassures, toute la surface est polie, à l'exception d'un creux sur l'une des faces latérales. Cette herminette, bouchardée et polie,

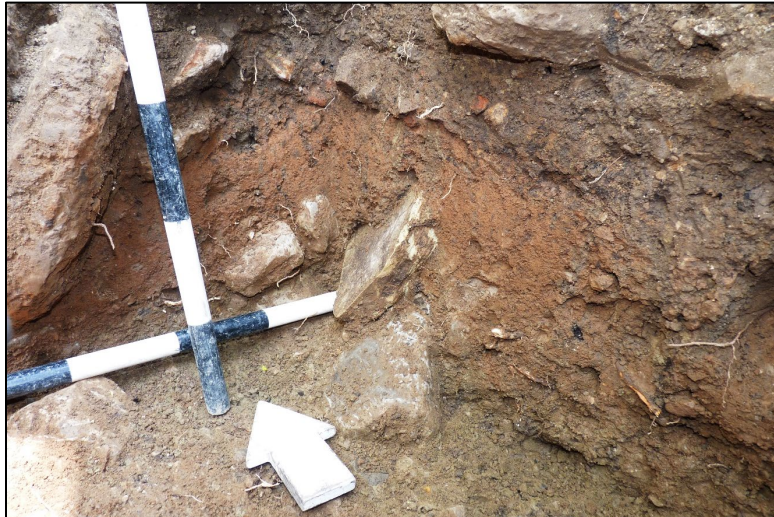
Photo 5. Sous-opération 4E. Sols rubéfiés et charbons de bois, en paroi nord et est. Vue vers le nord-est (BiFI-18-23-N1-457).

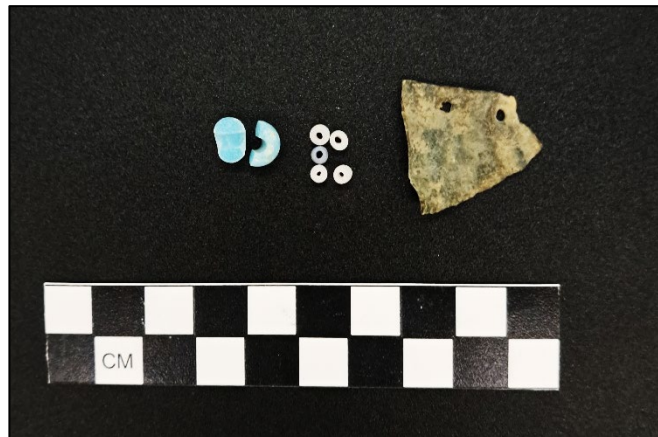
Photo 6. Sous-opération 2K. Perles de verre bleu aqua, bleu foncé (opaques) et blanches (translucides) mises au jour en 2K3 et découpe de chaudron en laiton issu de 2K1 (Photo L. Bolduc).

L'une des découpes de chaudron mises au jour est issue du lot 2K1. Elle présente une surface bosselée ainsi que deux petites perforations près de l'un des rebords, qui pourraient correspondre à des trous de rivets ou encore à une modification ultérieure (Photo 6). Son rebord retroussé

témoigne de la technique de découpe dite « scoring and bending⁸ ». Cet objet est issu d'un niveau stratigraphique associé à l'occupation de la seconde maison Saint-Denis (bâtiment de l'hôtel de ville actuel), entre la fin du XIX^e et le début du XX^e siècle. Compte tenu de l'ancienneté de l'objet, il est fort probable que le dépôt soit constitué, au moins en partie, d'anciens sols d'occupation présents auparavant sur les lieux.

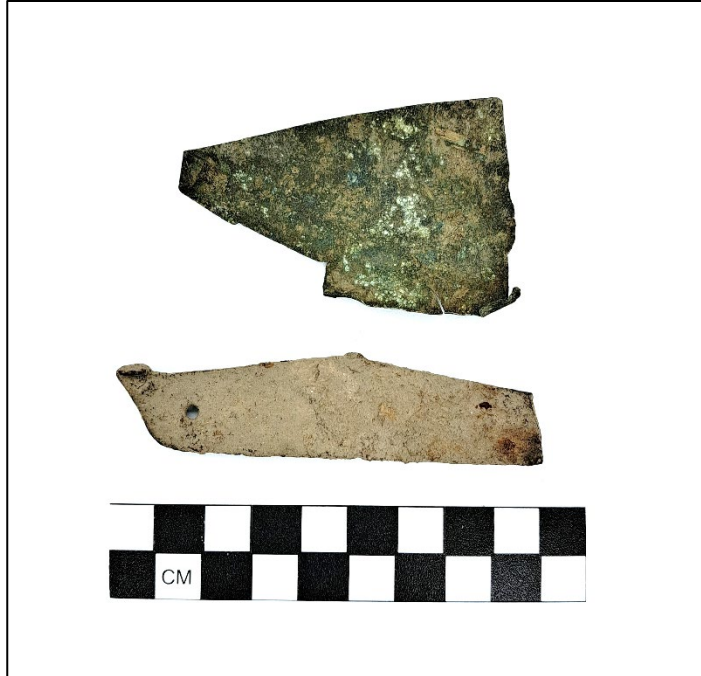
Photo 7. Découpe de chaudron (4Q2) et lame de couteau de traite (3H1). (Photo L. Bolduc)

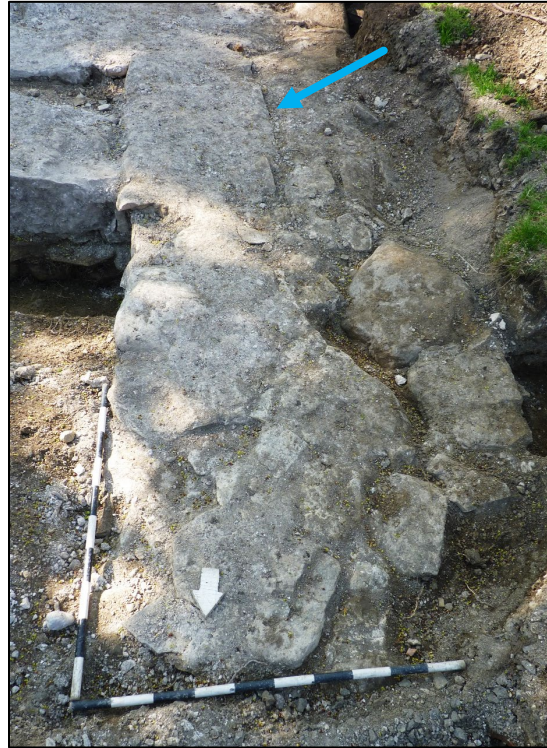
Photo 8. Sous-opération 3D. Segment du mur ouest du bâtiment (ST-3), considérablement plus large qu'ailleurs. La flèche bleue indique le tracé résiduel du parement extérieur (BiFI-18-23-N1-541).

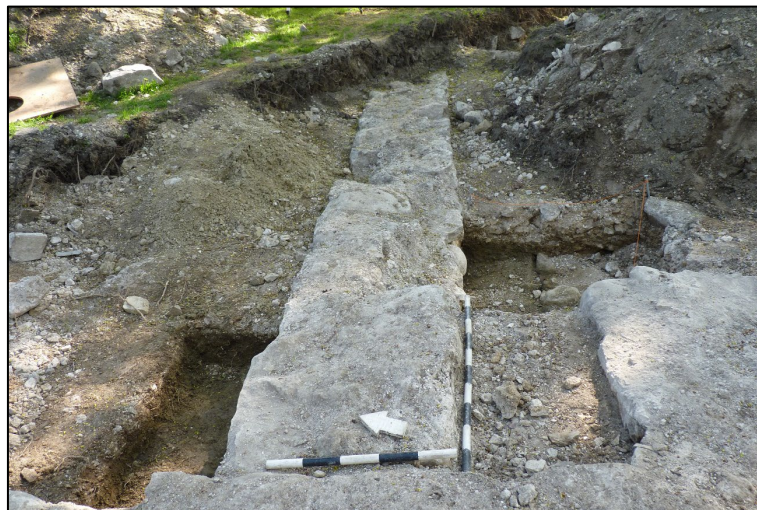
Photo 9. Sous-opération 3D. Sommet du mur de refend ST-2 (au centre), du mur ouest ST-3 (à l'avant-plan), d'une partie de la base de cheminée ST-6 (à droite). Vue vers l'est (BiFI-18-23-N1-548).

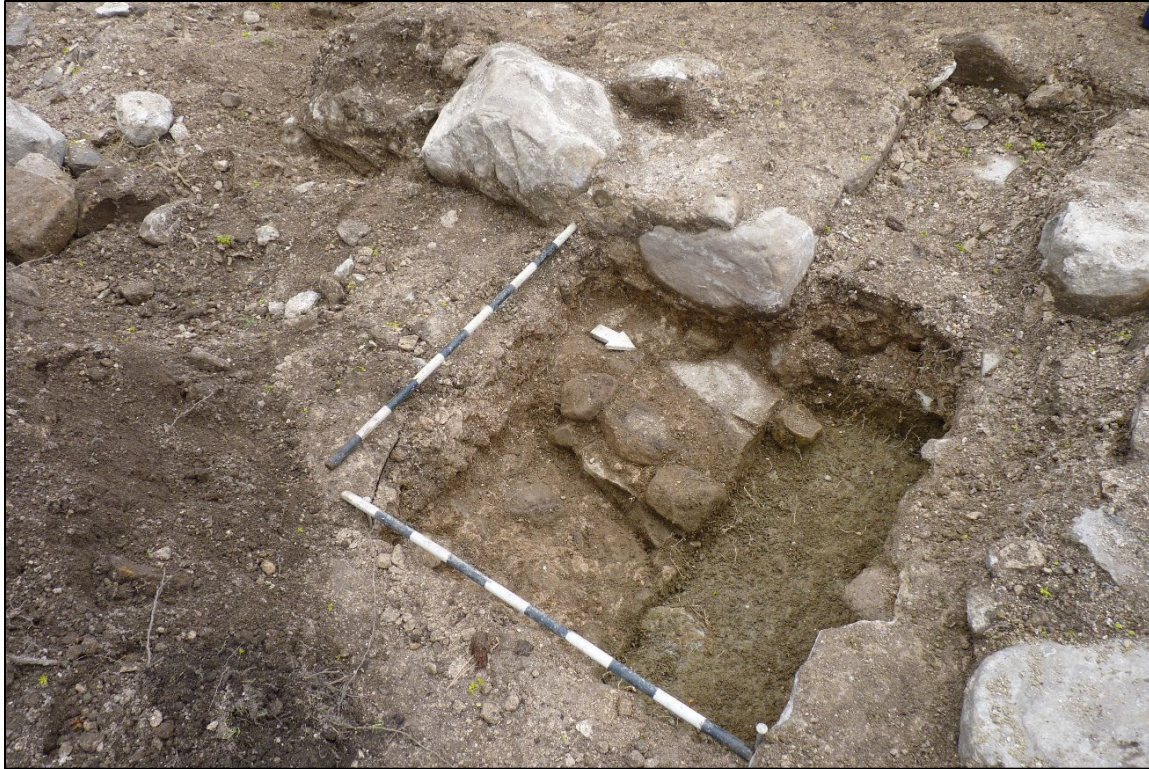
Photo 10. Sous-opération 2U. Aperçu des pierres formant la base de cheminée ST-6 (au haut) ainsi que de la surface aménagée faite de petites pierres et de mortier (BiFI-18-23-N1-298).

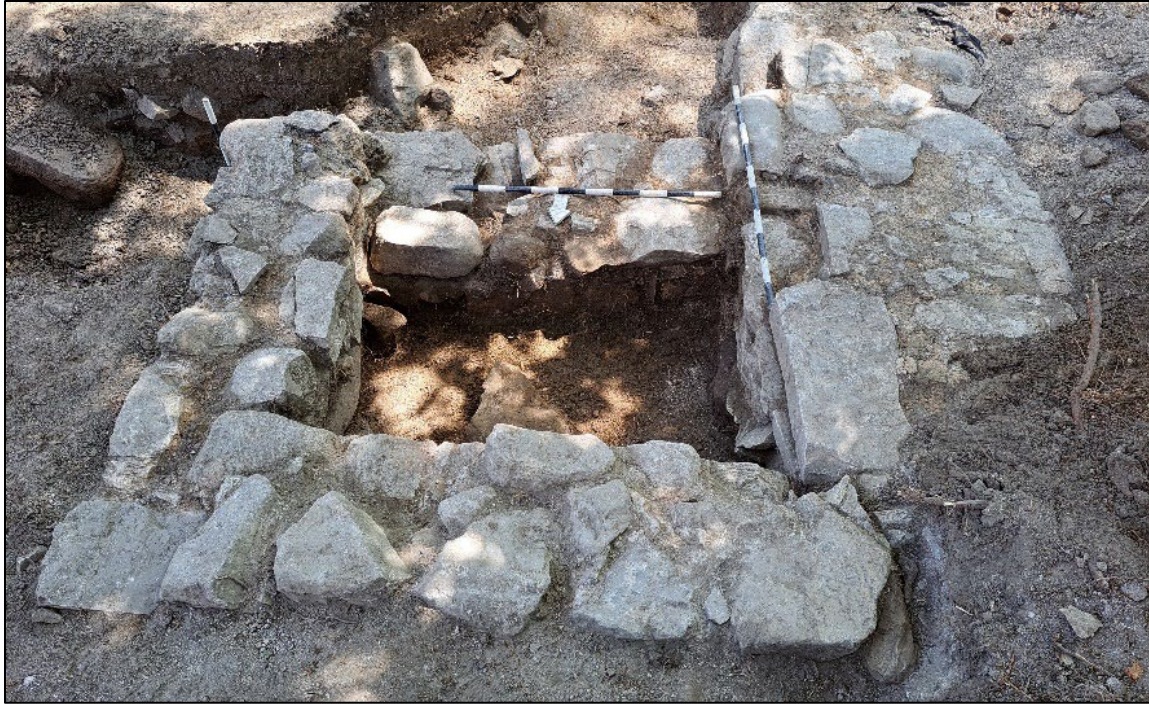
Photo 11. Sous-opérations 3D et 3H – Aperçu des murs de fondation du four à pain (ST-8 à 10), imbriqués au mur ouest (ST-1) de l'ancienne maison (à droite). Vue vers le sud (BiFl-18-23-N3-25)

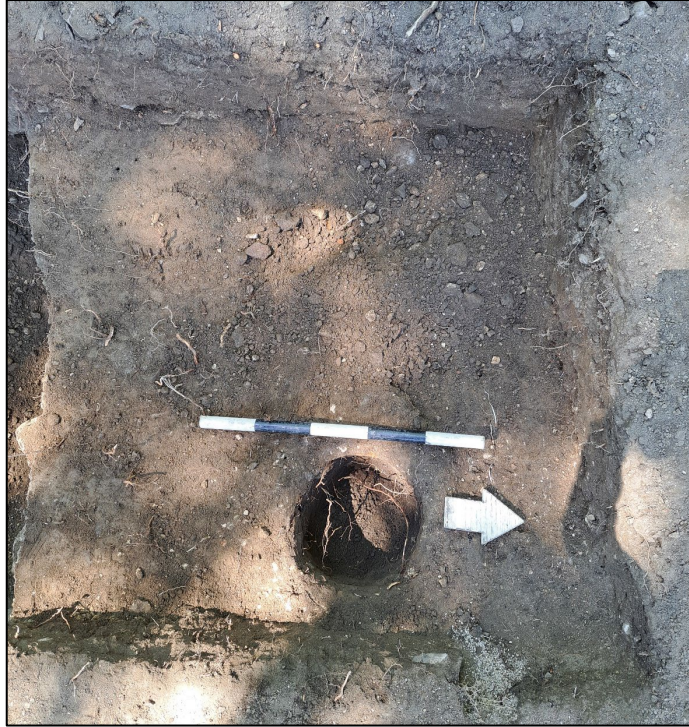
Photo 12. Sous-opération 4T. Trou de poteau mis au jour dans la portion nord-ouest de cette aire de fouille (BiFI-18-23-N3-20).

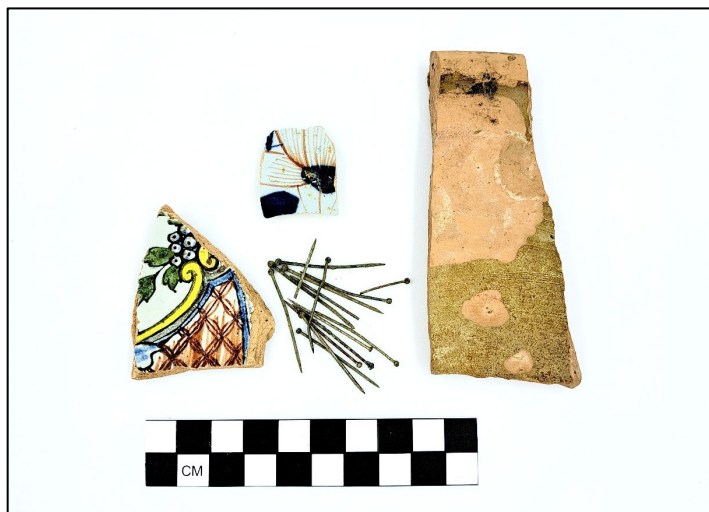
Photo 13. Sélection d'objets provenant des lots 2T2 et 3D2 : fragments de faïence, épingles et terre cuite grossière locale (Photo L. Bolduc).

Dans la sous-opération 2U, au-dessus du dallage, se trouvait un mince dépôt (lot 2U2) constitué de limon sableux brun foncé, peu à moyennement compact, plutôt homogène et comportant des nodules et fragments de mortier de chaux, des éclats de maçonnerie ainsi que quelques cailloux épars. Un niveau similaire (lot 2T2) a également été retrouvé dans la sous-opération 2T voisine, à environ 25,30 m NMM. Ce dernier était essentiellement constitué de poudre de bois décomposé, témoin probable de la décomposition d'un ancien plancher. Le bâtiment devait ainsi comporter un espace sous le plancher du rez-de-chaussée, ou vide sanitaire. Ces dépôts sont tous deux associés à l'occupation du bâtiment. Certains objets mis au jour en 2T2 et 3D2 (excavation mécanique dans ce secteur) révèlent une occupation domestique datée du XVIII^e siècle et s'étant poursuivie jusqu'au XIX^e siècle. On y a en effet retrouvé des fragments de terre cuite grossière locale, de faïence à décor polychrome de Rouen (ca 1730) peint ainsi que plusieurs épingles (Photo 13). Une petite perle faite de verre blanc opaque (type Ia5 ou IIa14), datée de la fin du XVII^e au

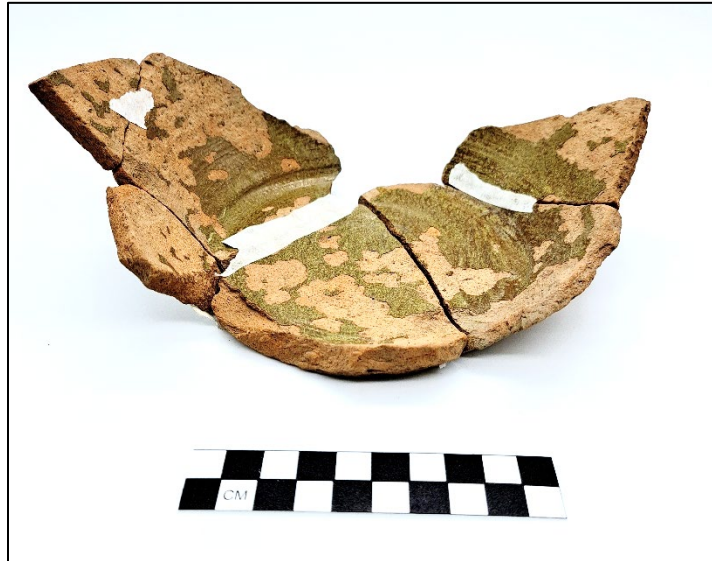
Photo 15. Terrine ou jatte en terre cuite grossière locale. Fragments jointifs des lots 4R1 et 4Q3 (Photo L. Bolduc).

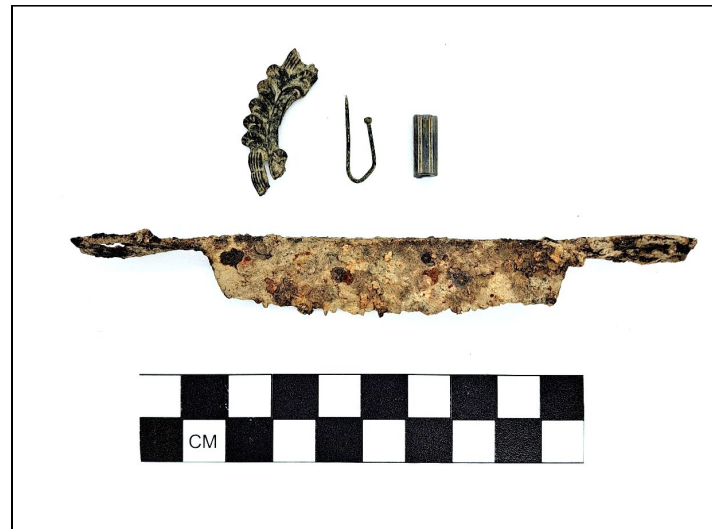
Photo 14. Sélection d'objets provenant du lot 4E5 : applique décorative en laiton, épingle à tête enroulée, perle polychrome et plane de menuisier (Photo L. Bolduc).

du grès fin à glaçure saline et du *creamware*. Une perle tubulaire en verre polychrome (type Ib23 ou IIIbb7), datée de la fin du XVII^e ou du XVIII^e siècle, fait aussi partie de l'assemblage, en plus d'une applique décorative en laiton à motif de plume ou fougère, d'une plane ou couteau à revers de menuisier (Photo 15), de clous forgés et découpés, de fragments de verre à vitre ainsi que de multiples ossements de mammifères.

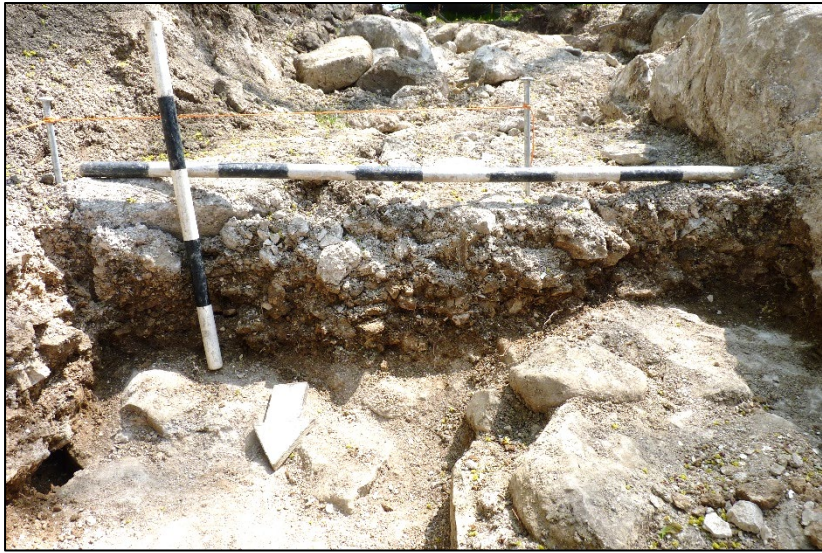
Photo 16. Sous-opération 2U. Coupe stratigraphique C22, paroi sud. Aperçu des débris de démolition comblant l'intérieur du bâtiment (BiFI-18-23.-N1-490).

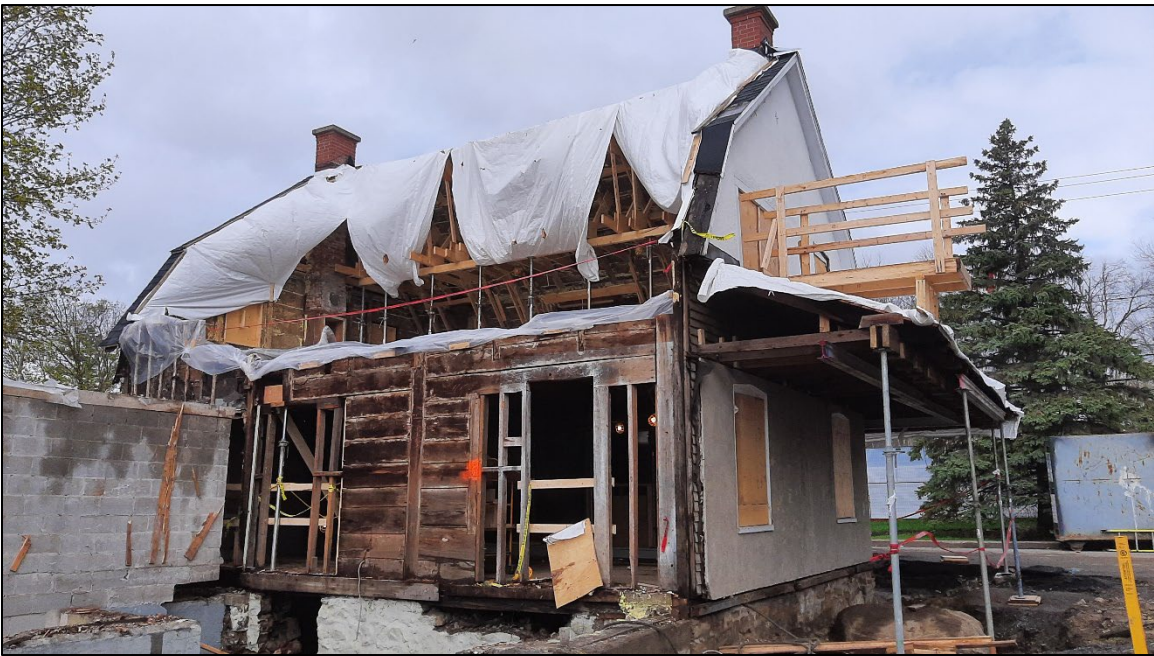
Photo 17. Vue arrière du bâtiment actuel, lors des travaux de réfection. On y aperçoit la structure faite de madriers de bois (BiFi-18-23-N2-43).

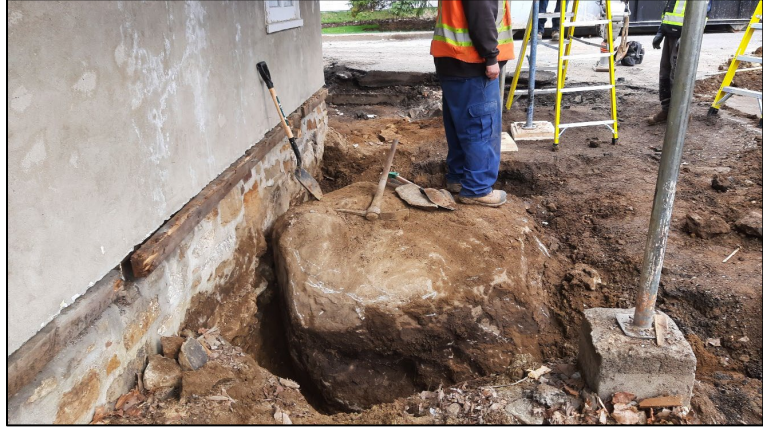
Photo 18. Sous-opération 1A. Imposant rocher d'origine naturelle, adossé au mur est du bâtiment de l'hôtel de Ville. Vue vers le nord (BiFI-18-23-N2-6).

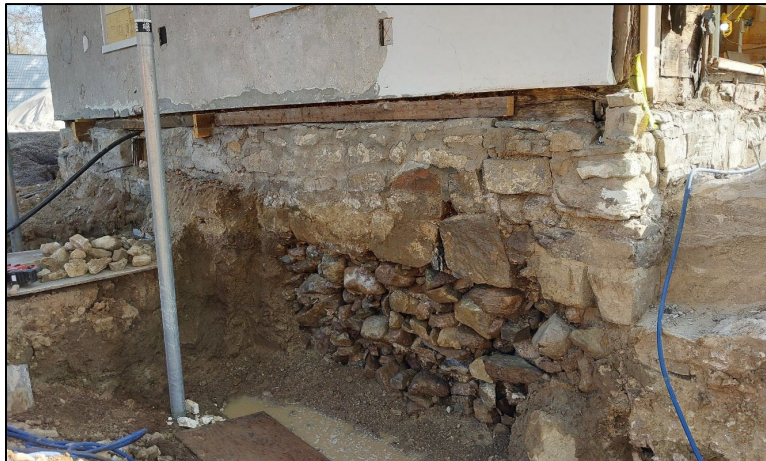
Photo 20. Aperçu du parement extérieur du mur de fondation ouest du bâtiment de l'hôtel de Ville. La distinction entre les portions hors-sol et en sous-œuvre (non jointées) sont très nettes. Vue vers le nord-est (BiFI-18-23-N2-71).

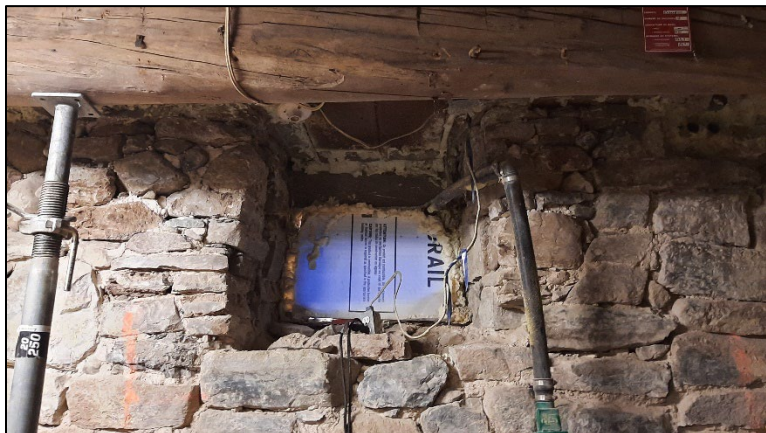
Photo 19. Détail du parement intérieur du mur ouest du bâtiment. On y aperçoit l'une des poutres de thuya occidental ainsi que l'ancienne ouverture menant à l'extérieur, aujourd'hui condamnée. Vue vers l'ouest. (BiFI-18-23-N2-25).

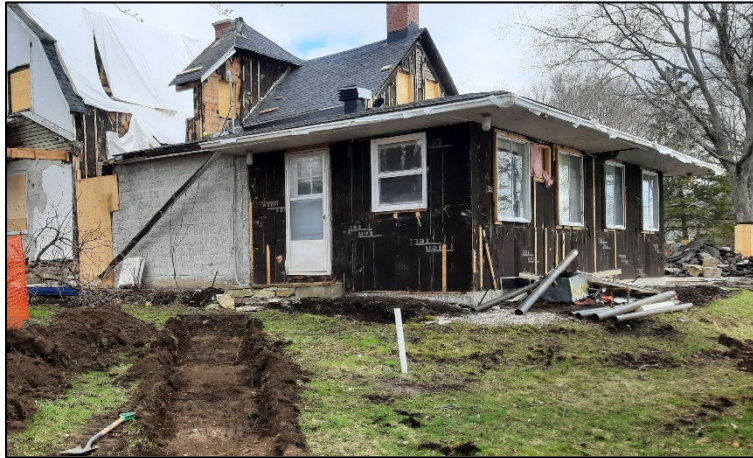
Photo 21. Aperçu des annexes récentes à l'arrière de l'hôtel de Ville, avant leur démolition. Vue vers le nord-est (BiFI-18-23-N2-18).

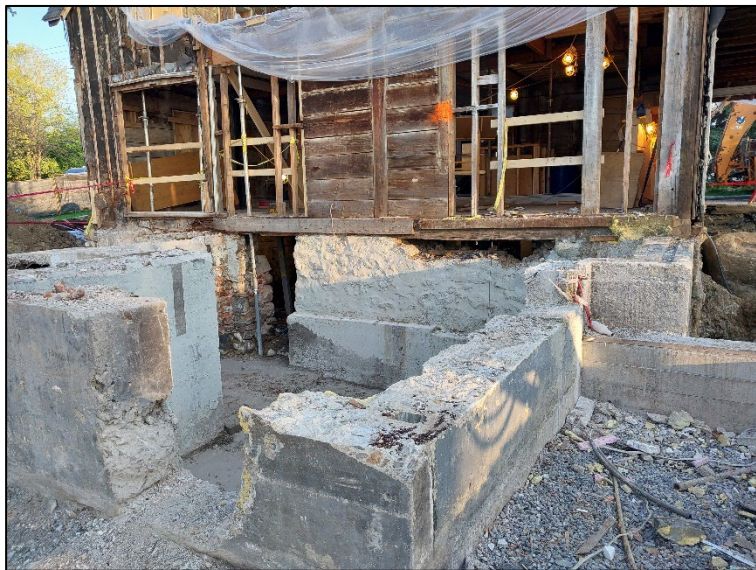
Photo 22. Vue d'ensemble des murs de fondation des annexes. On y voit l'ouverture pratiquée dans le mur arrière du bâtiment. Vue vers le nord-ouest (BiFI-18-23-N2-57).

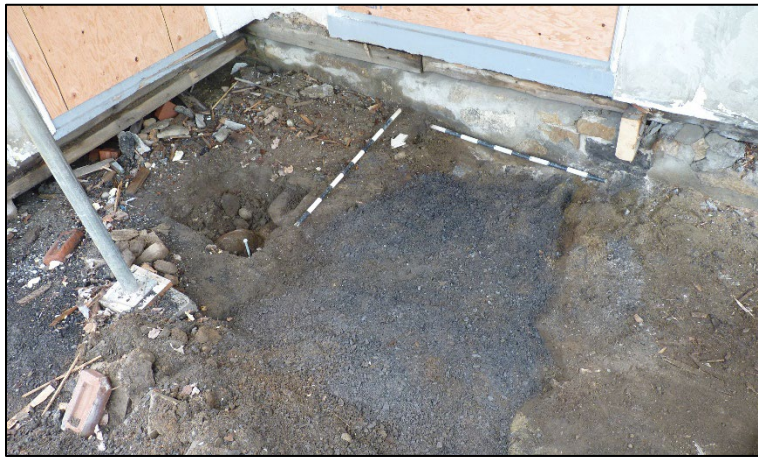
Photo 24. Sous-opération 1B. Aperçu de la tranchée d'implantation pour l'alimentation en eau de gicleurs automatiques. Vue vers le sud-est (BiFI-18-23-N1-98).

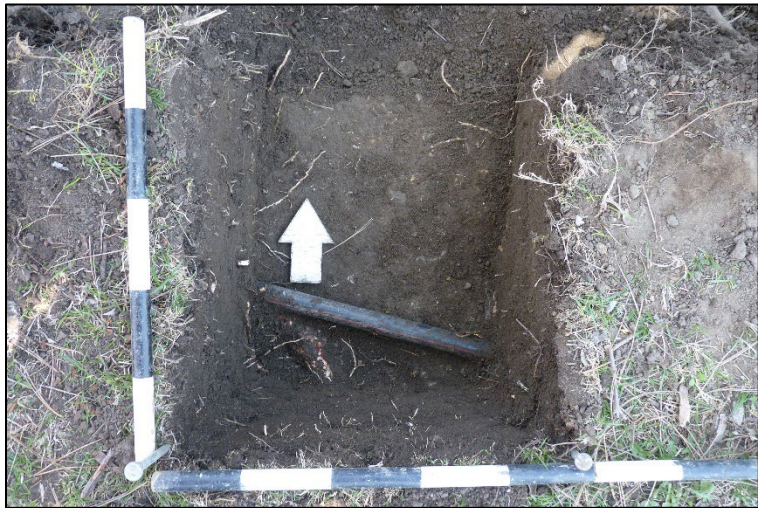
Photo 23. Sous-opération 2Q. Exemple de tuyau de plastique mis au jour sur le terrain, à la base d'un remblai récent. Vue vers le nord (BiFI-18-23-N1-213).
