Projet de rénovation de l'hôtel de ville de Baie-D'Urfé.

Inventaire et supervision archéologique, printemps 2023

PATRIMONIA
ARCHÉOLOGIE

Rapport soumis à la Ville de Baie-D'Urfé et au ministère de la Culture et des Communications du Québec.

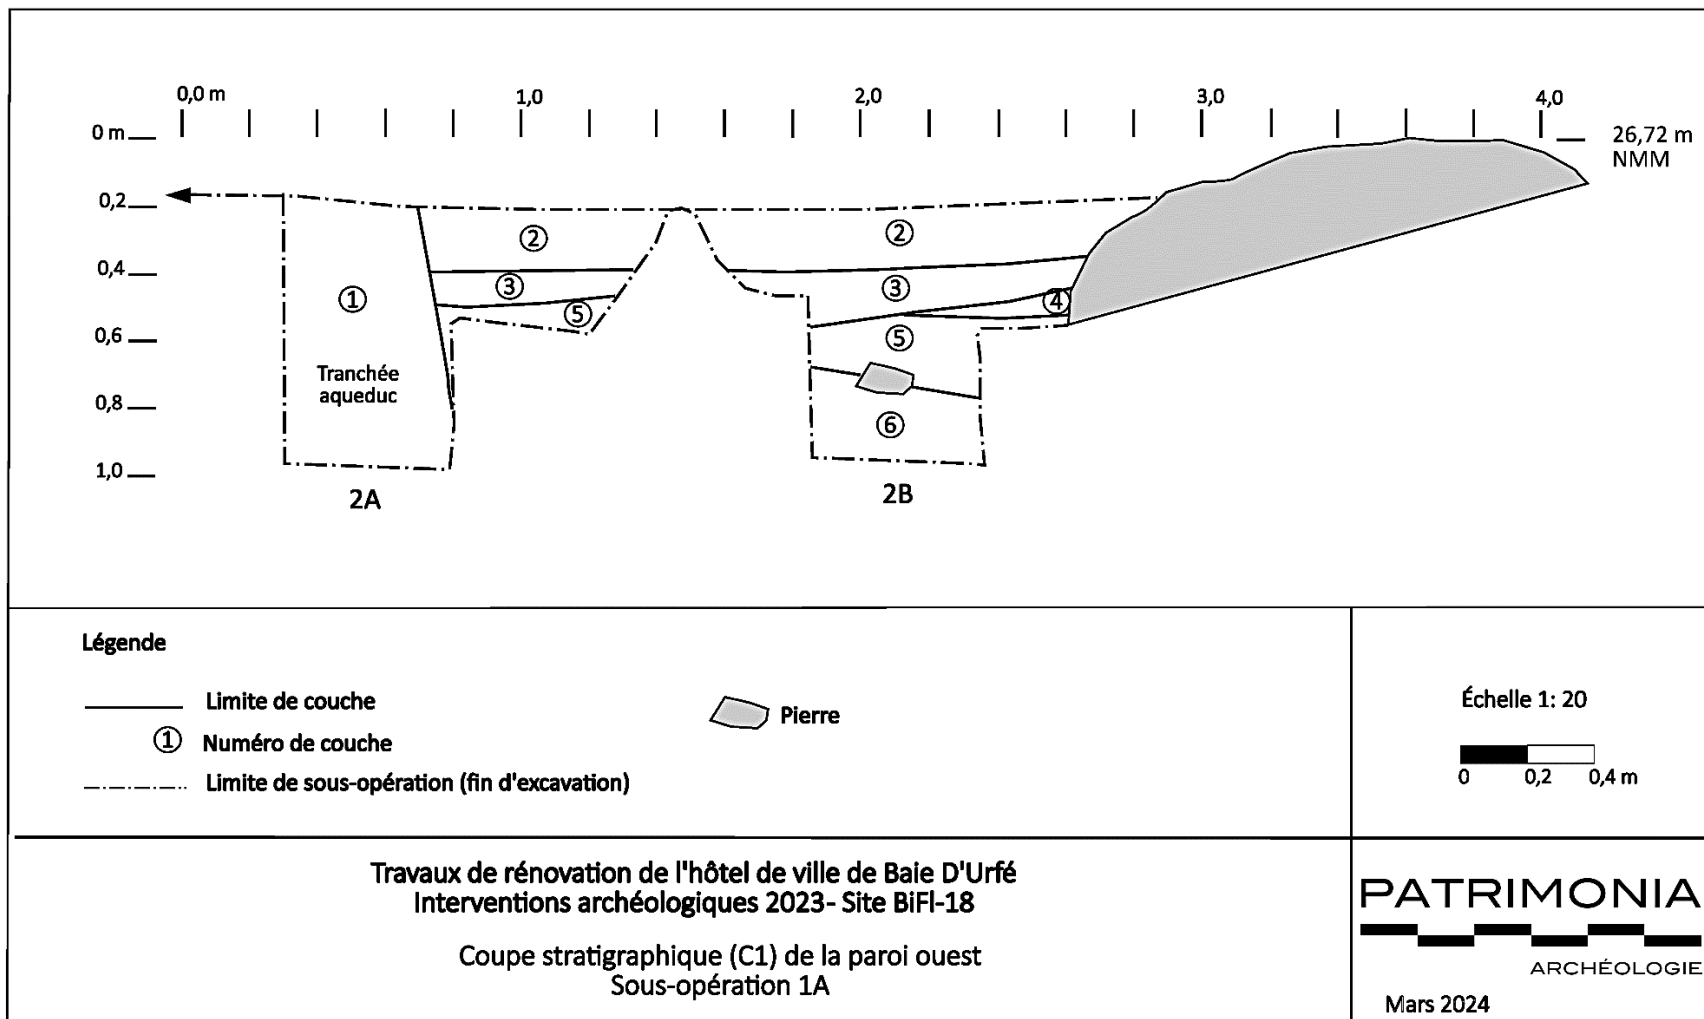
Figure 16. Coupe stratigraphique C1, paroi ouest de la sous-opération 1A et des sondages 2A et 2B

6	Limon argilo-sableux brun jaunâtre homogène et moyennement compact. Inclusions : pierres subarrondies (2-25 cm).	Sol naturel stérile (horizon B).

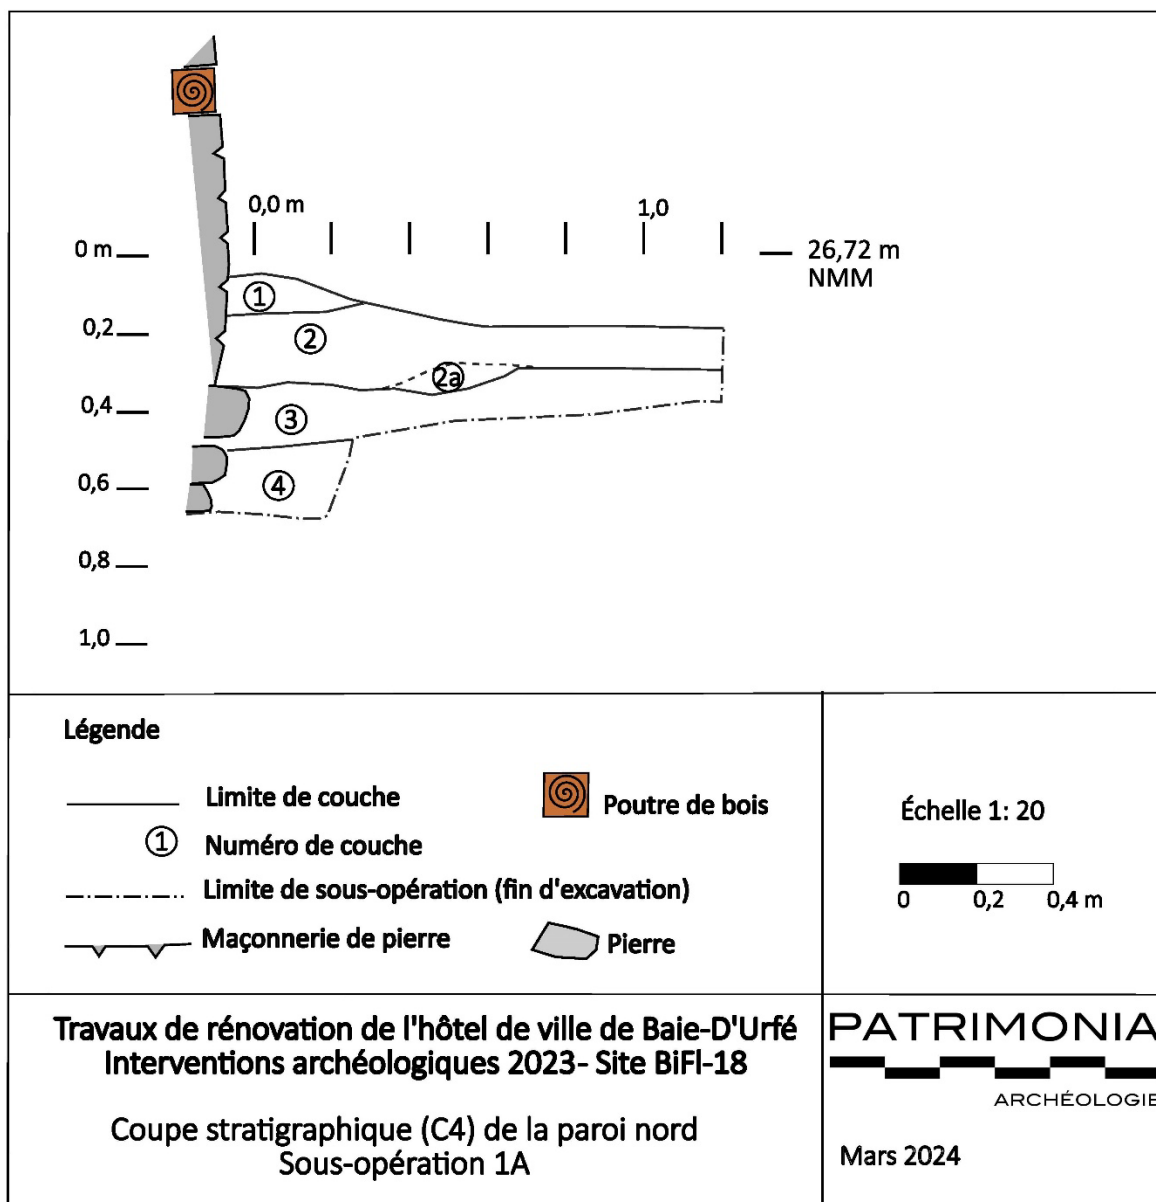
Figure 17. Coupe stratigraphique C4, paroi nord de la sous-opération 1A

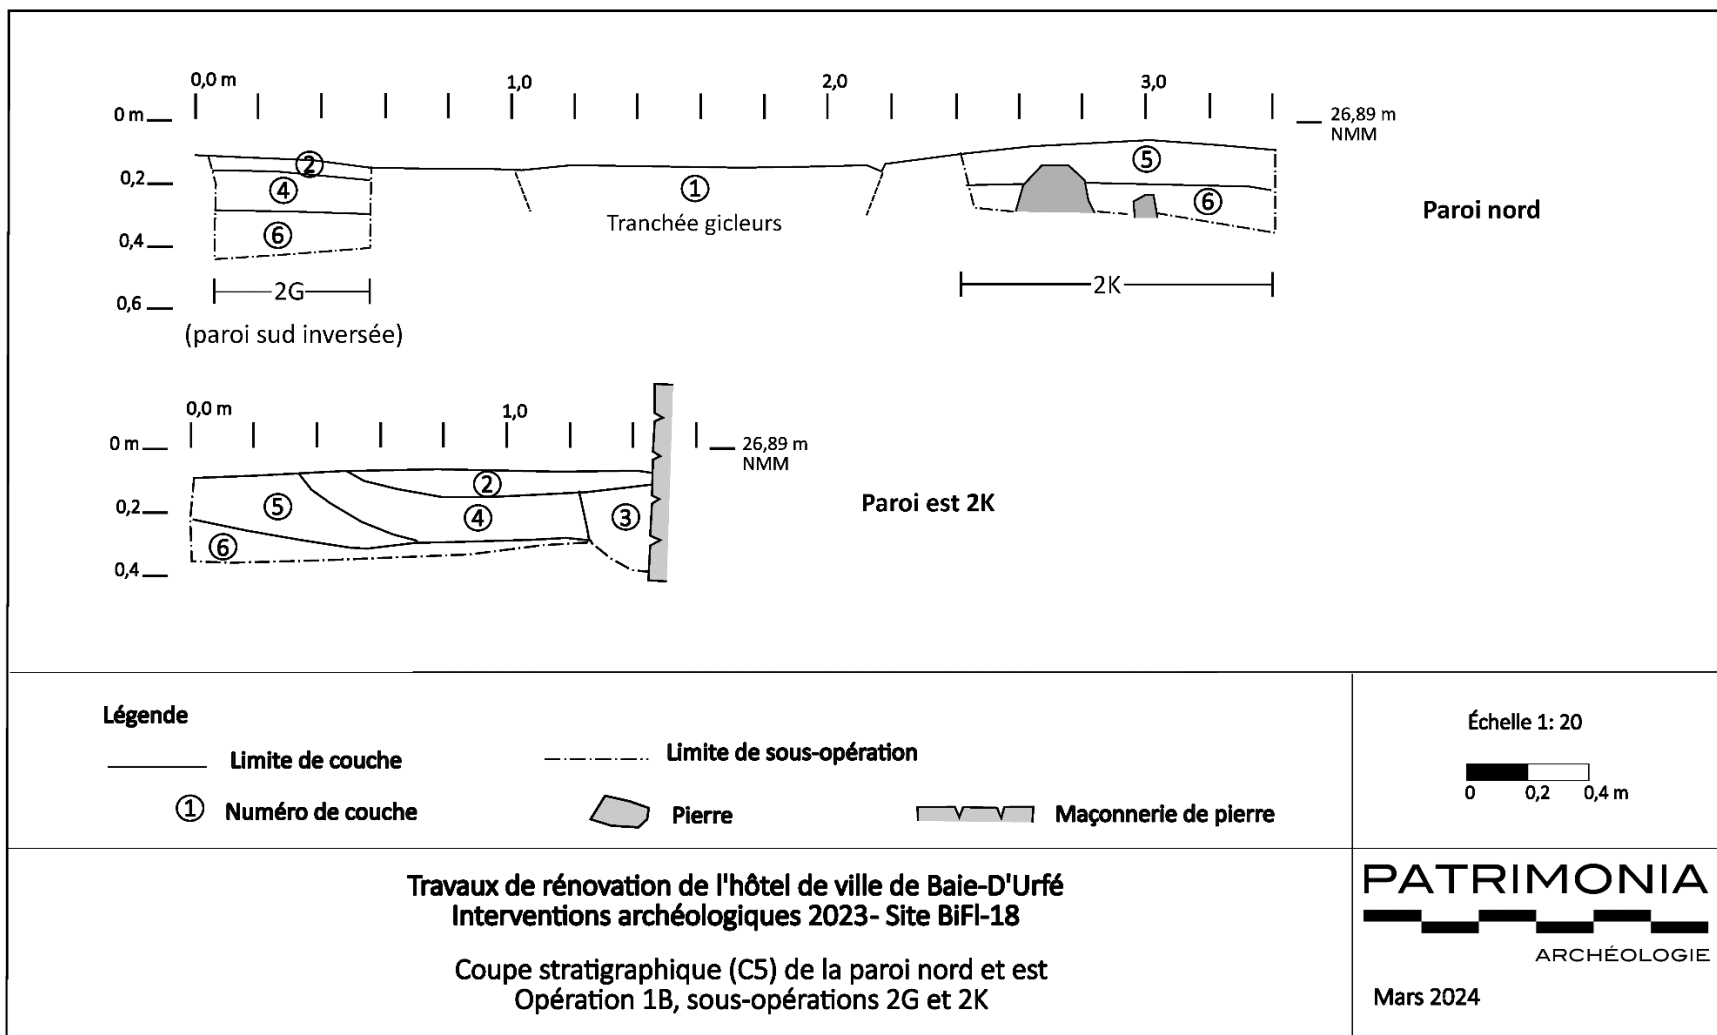
Figure 18. Coupe stratigraphique C5, paroi nord de l'opération 1B et des sondages 2G et 2K

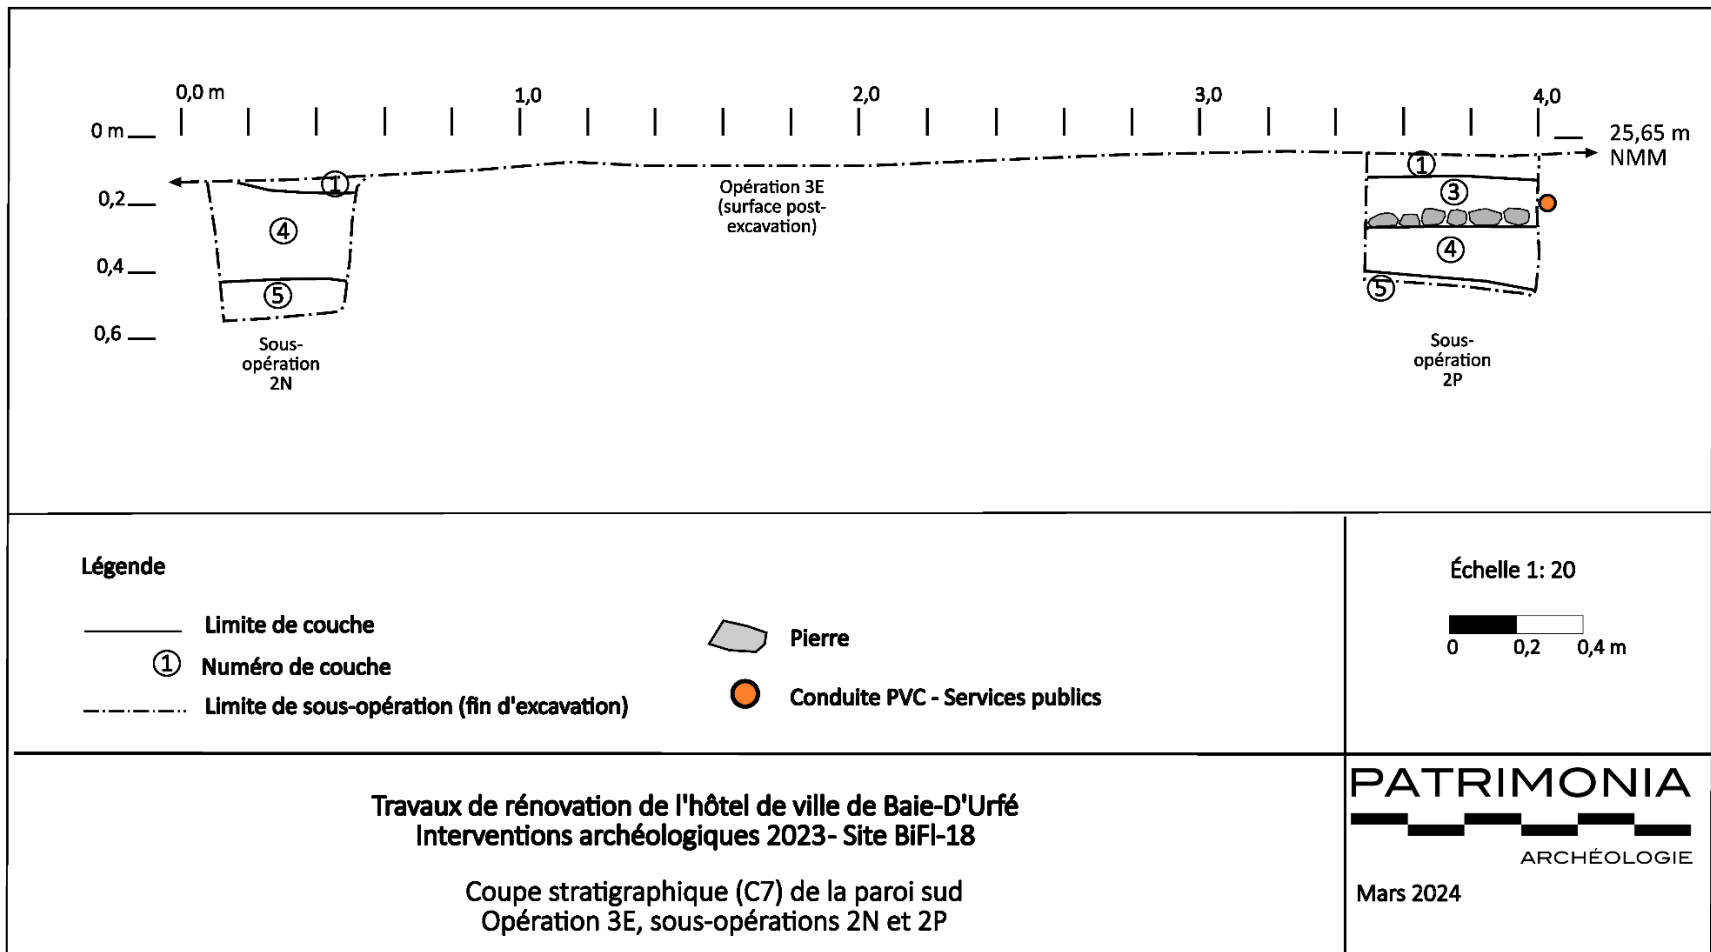
Figure 19. Coupe stratigraphique C7, paroi sud de l'opération 3E et des sondages 2N et 2P

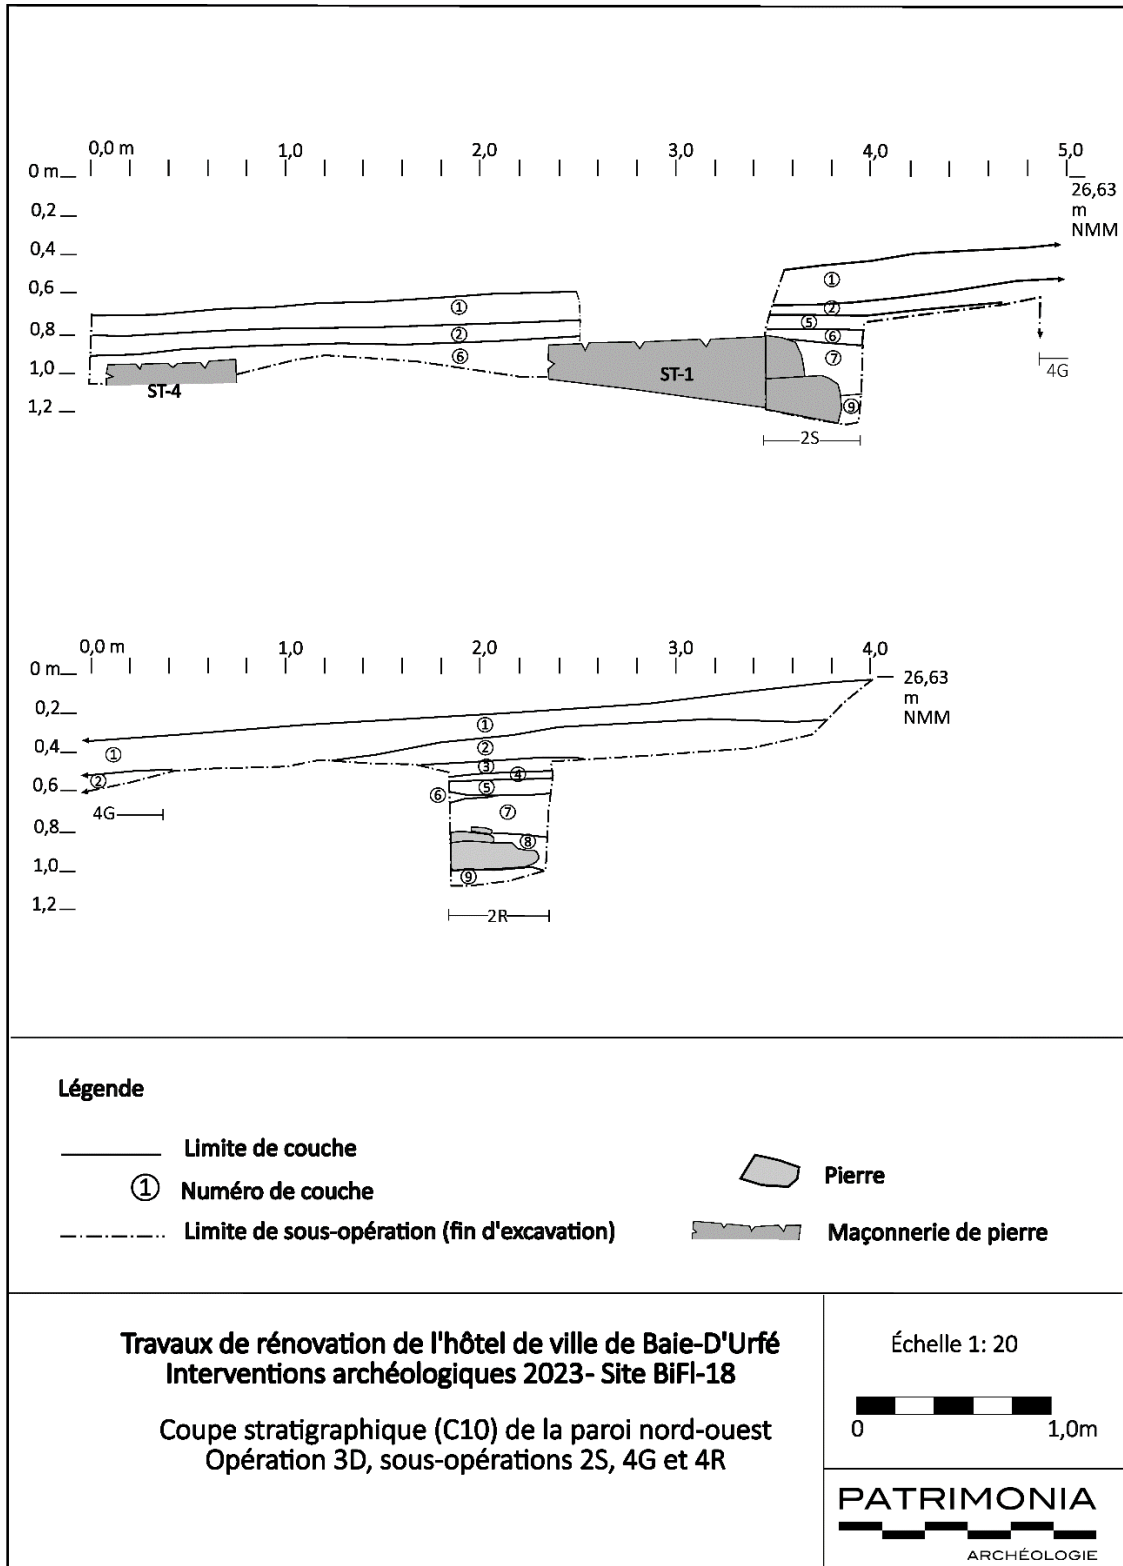
Tableau 8. Description des couches de la coupe stratigraphique C7

No couche	Description	Identification
1	Limon sableux brun foncé, homogène et moyennement compact.	Terreau de surface sous le gazon actuel.
2	Sable limoneux brun jaunâtre graveleux, hétérogène et moyennement compact.	Remblai lié à l'annexe, XXe s.
3	Limon sableux brun foncé, homogène et peu compact avec cailloux subanguleux.	Remblai lié à la mise en place de services électriques et d'irrigation (XXe-XXIe s.)
4	Limon légèrement sableux brun foncé, homogène et moyennement compact. Inclusions : cailloux subarrondis (0-15 cm), charbons de bois, fibre de bois, nodules de chaux jaunâtre.	Horizon supérieur du sol naturel (niveau d'occupation).
5	Sable limoneux moucheté gris et brun orangé, homogène et moyennement compact. Inclusions : cailloux schisteux gris-bleu.	Sol naturel stérile

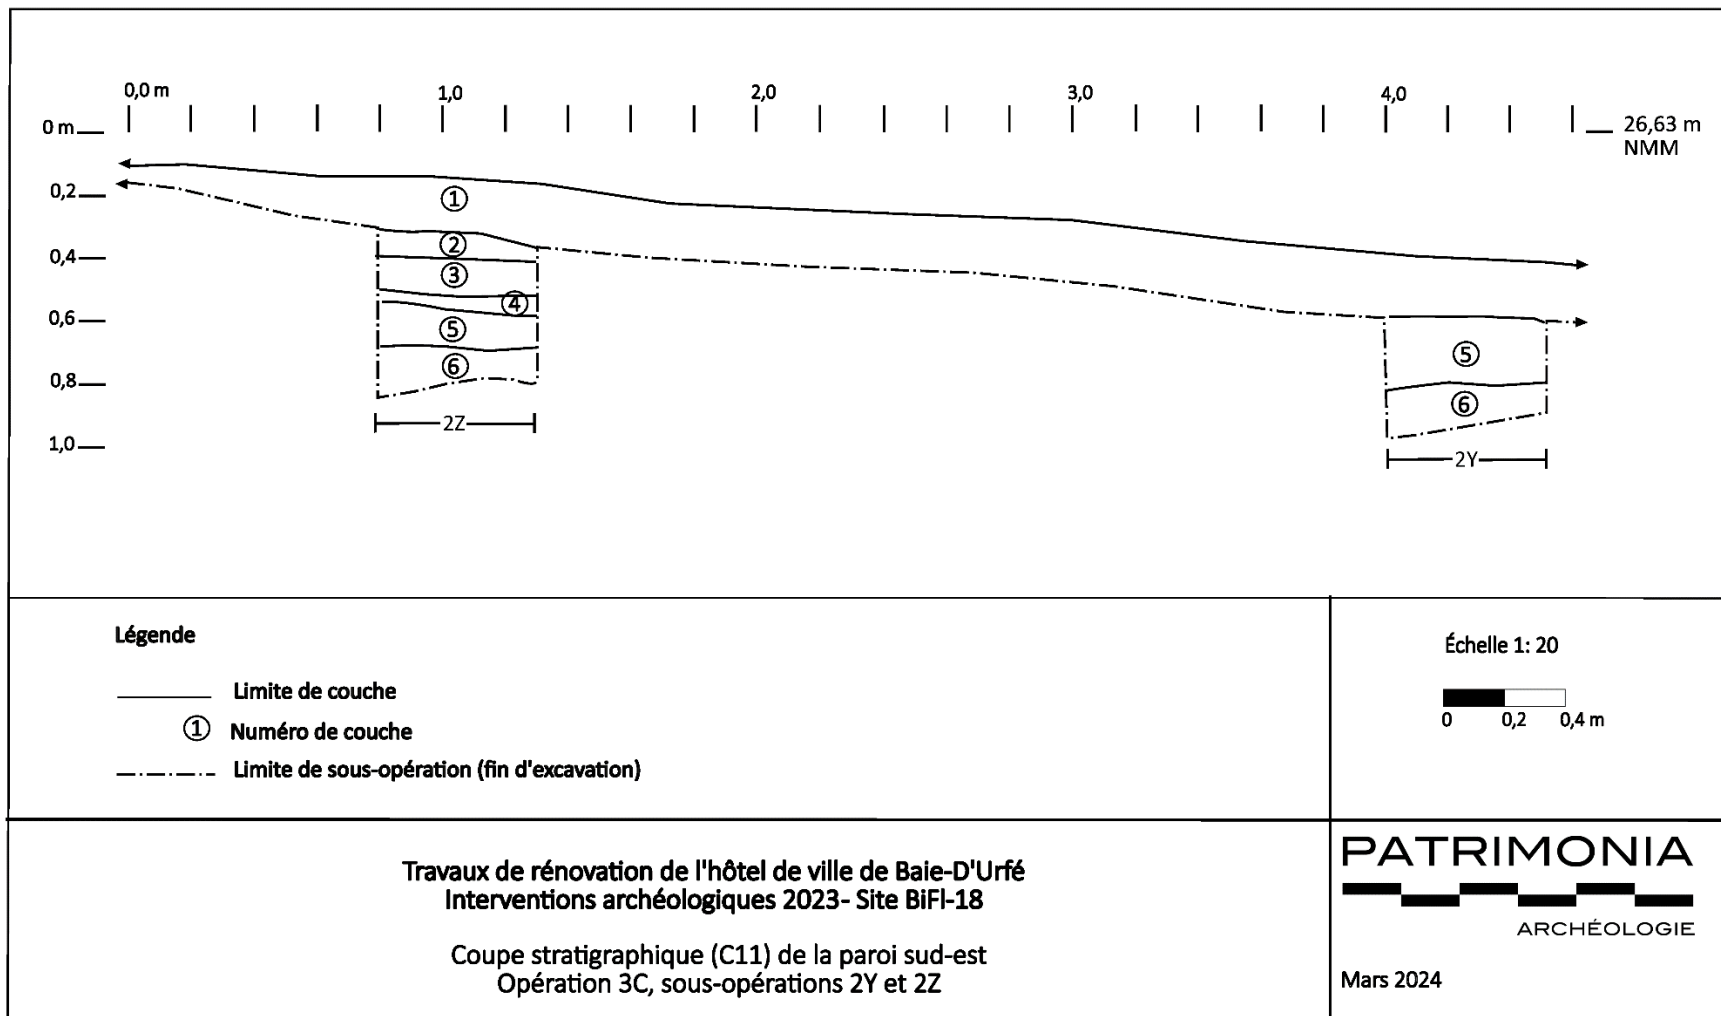
Figure 21. Coupe stratigraphique C11, paroi sud-est de l'opération 3C, sondages 2Y et 2Z

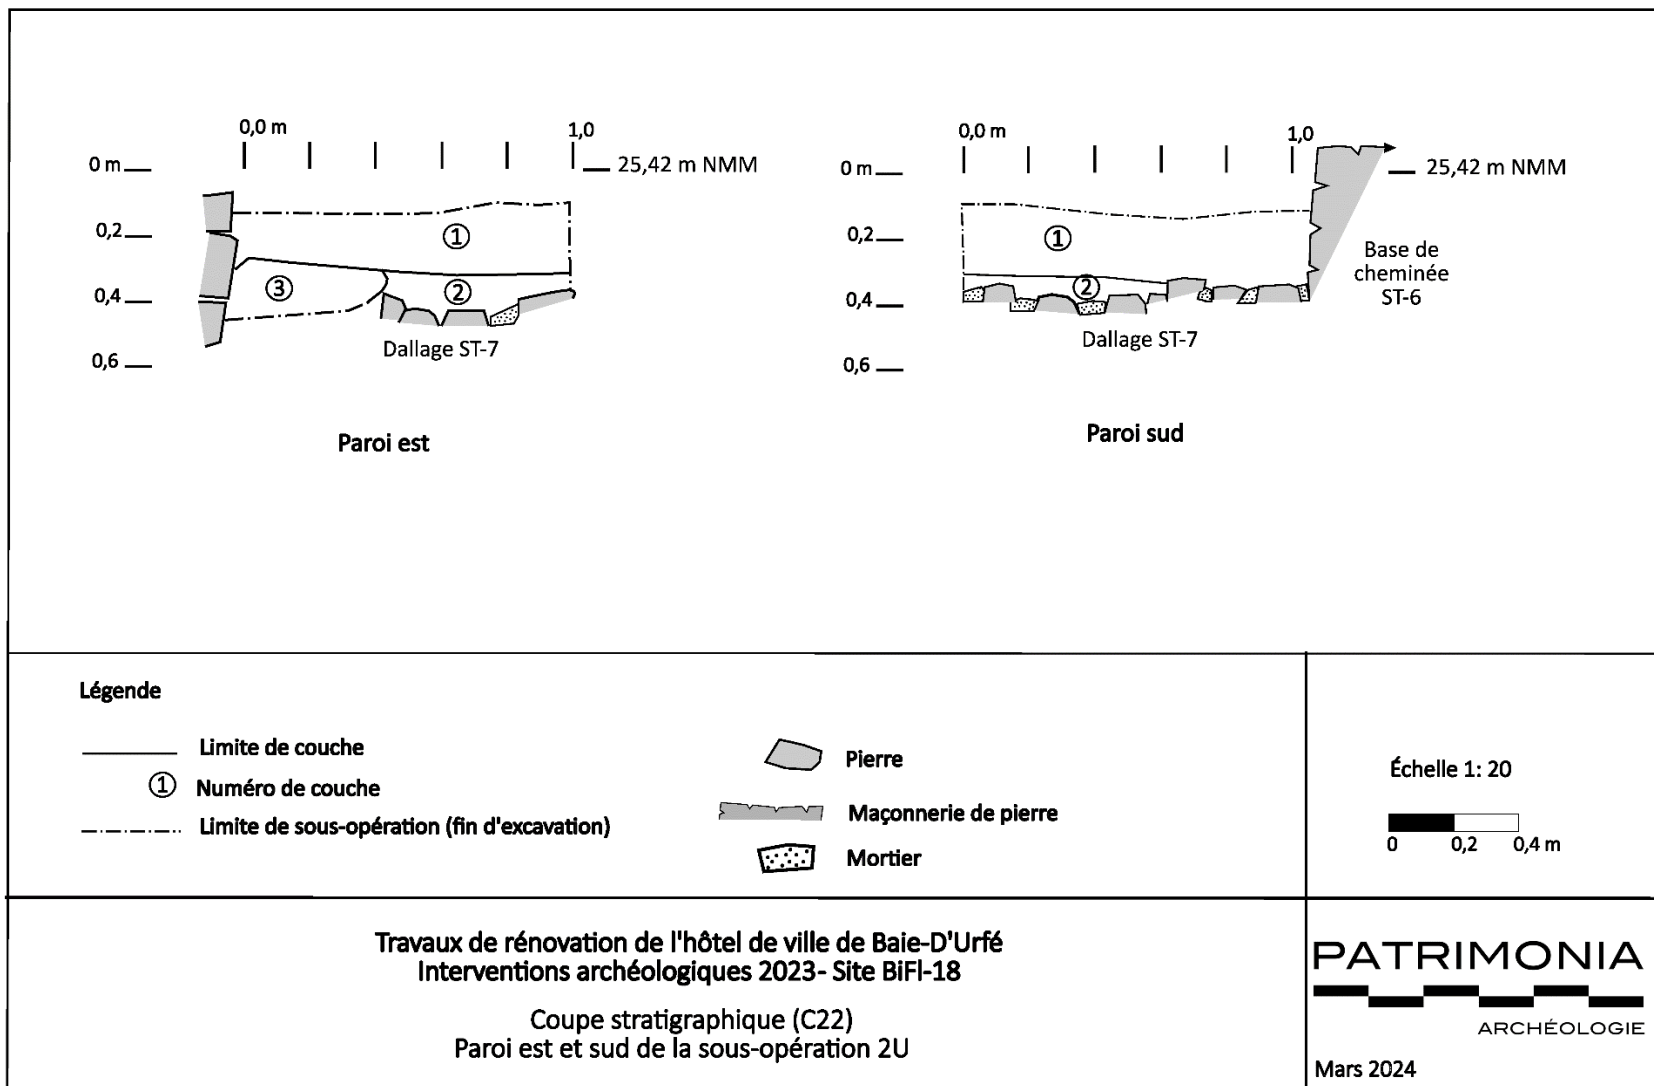
Figure 22. Coupe stratigraphique C22, paroi est et sud de la sous-opération 2U

Photo 16. Sous-opération 2U. Coupe stratigraphique C22, paroi sud. Aperçu des débris de démolition comblant l'intérieur du bâtiment (BiFI-18-23.-N1-490).

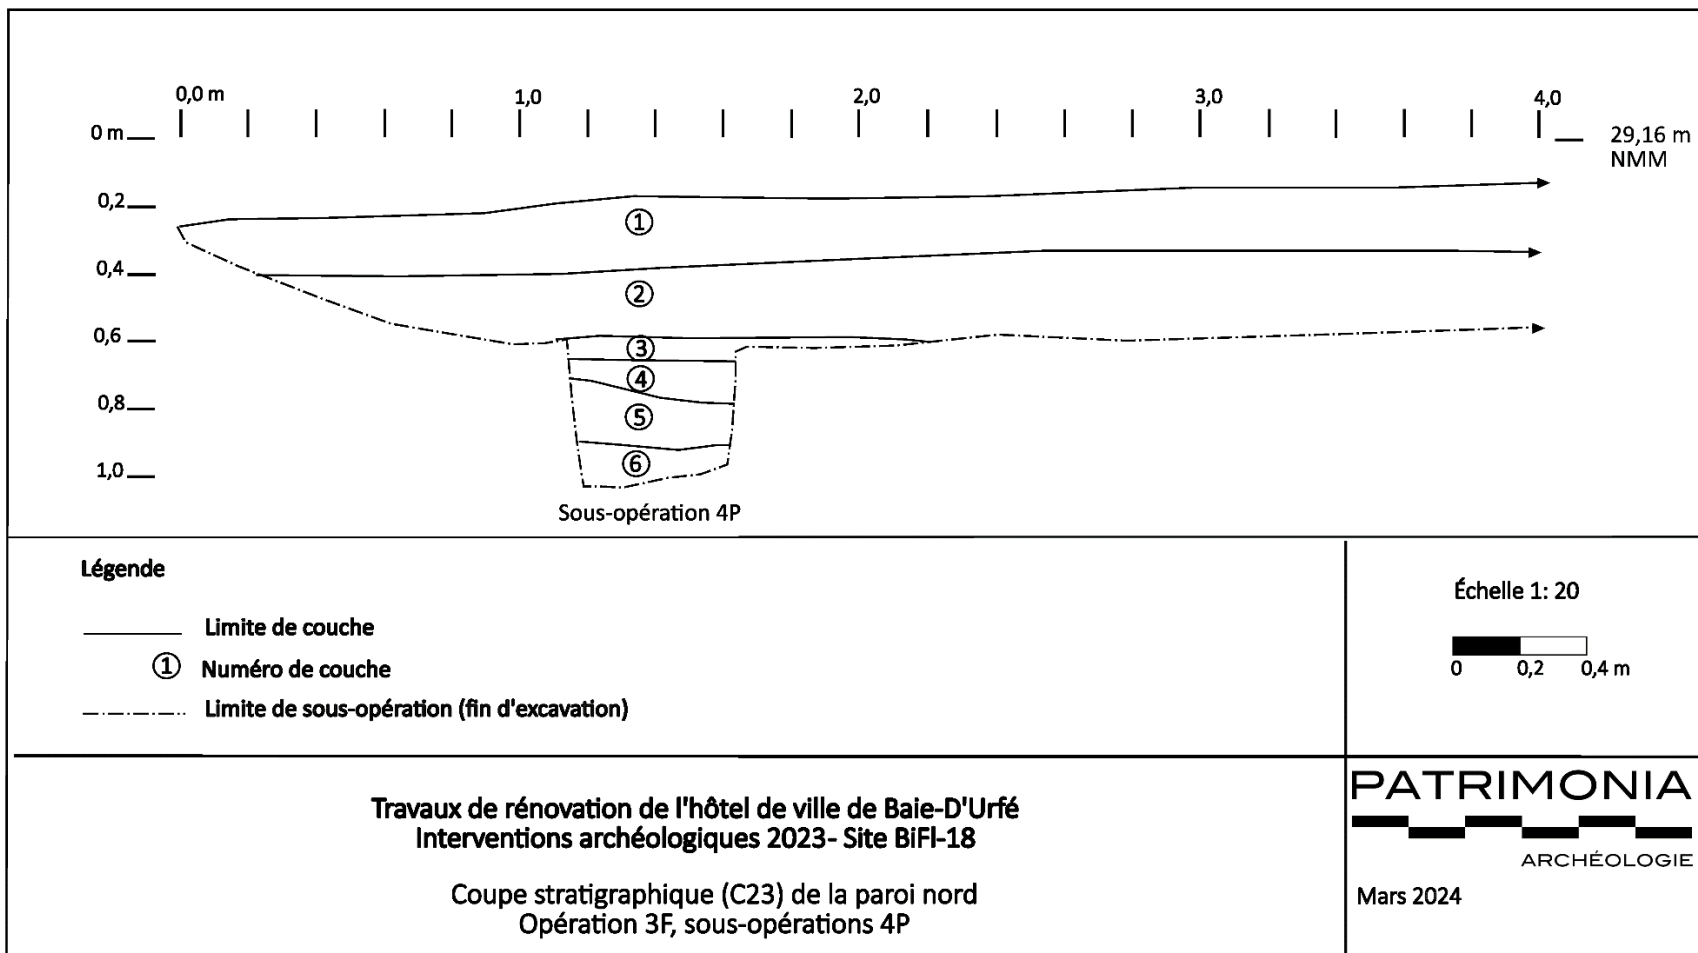
Figure 23. Coupe stratigraphique C23, paroi nord de l'opération 3F et sondage 4P

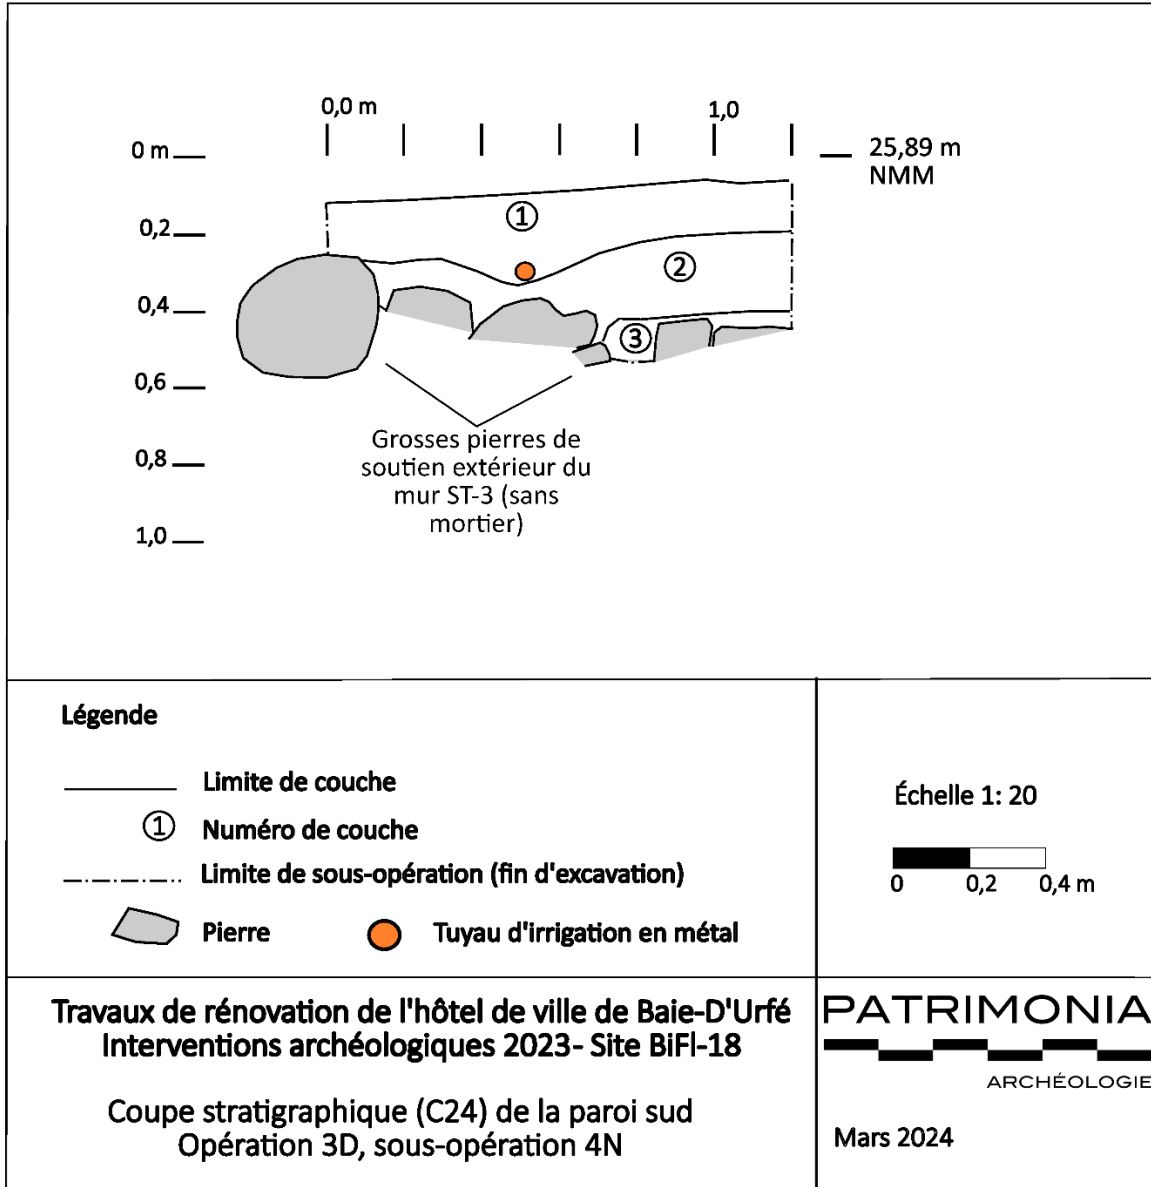
Figure 24. Coupe stratigraphique C24, paroi sud de l'opération 3D et sondage 4N

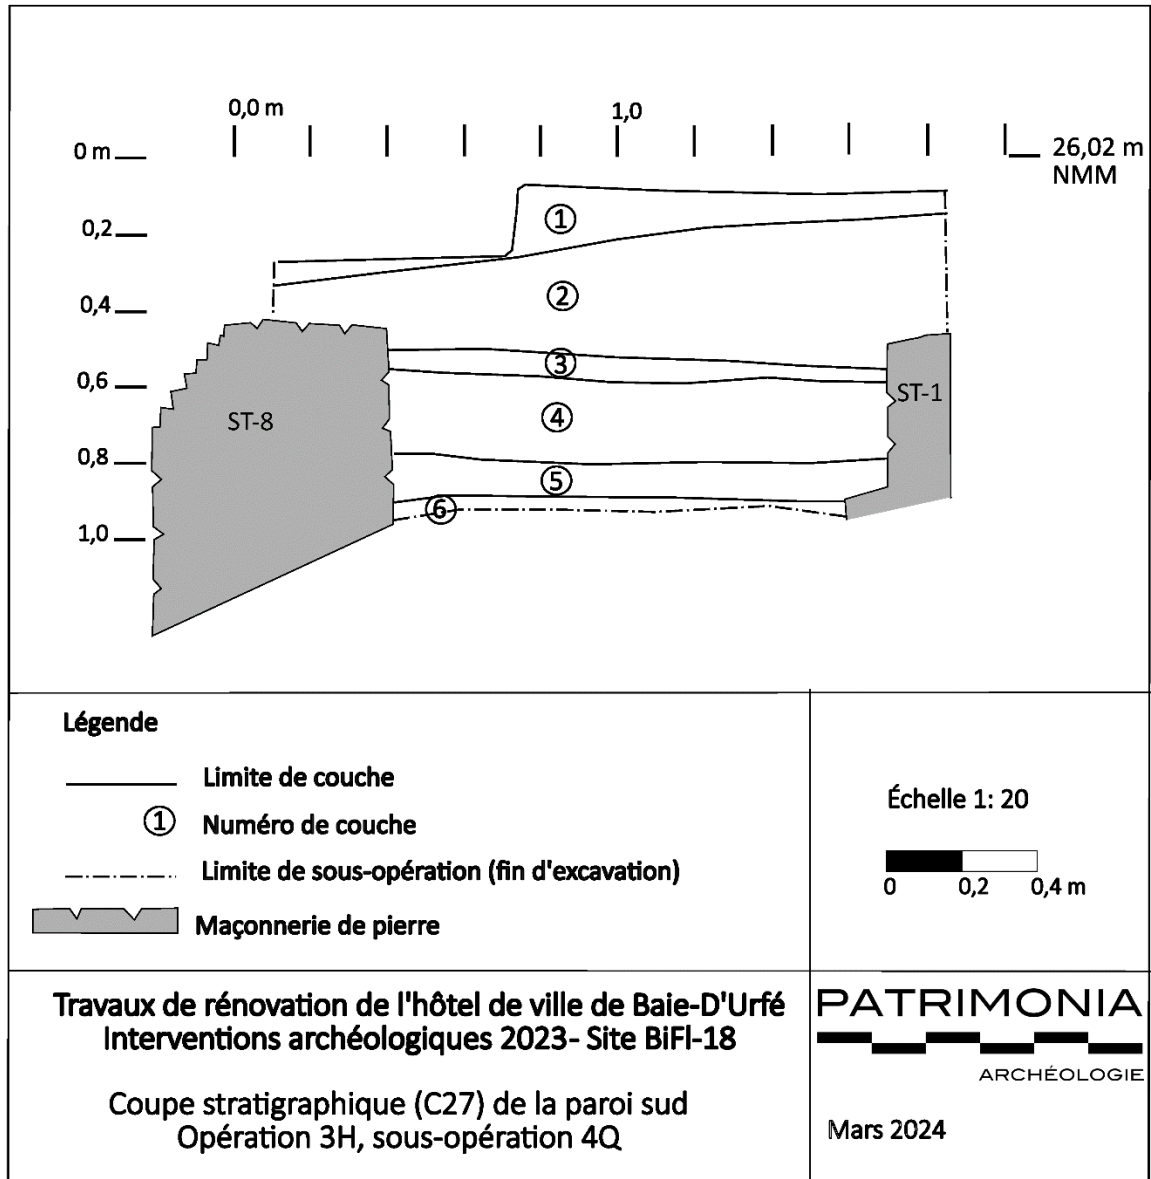
Figure 25. Coupe stratigraphique C27, paroi sud de l'opération 3H et sondage 4Q
