RAPPORT D'INVESTIGATION ET DE CARACTÉRISATION

MICROBIENNE DU BÂTIMENT

20410, RUE LAKESHORE

BAIE-D'URFÉ (QUÉBEC) H9X 1P7

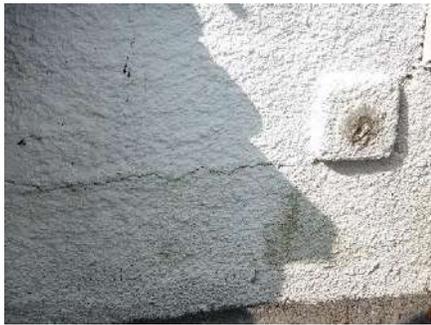
- Fondation et enveloppe extérieure :
 - Aucune fissure majeure n'est apparente dans la fondation. Des fissures mineures sont toutefois recensées dans le revêtement extérieur, ce qui représente une source potentielle d'infiltration d'eau (photo 1).

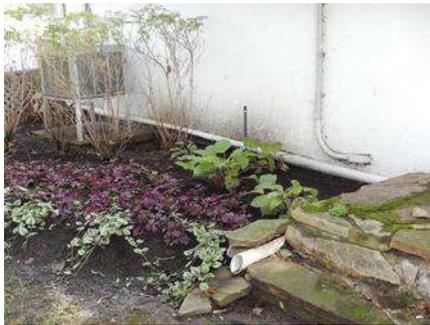
PHOTO 1	PHOTO 2	PHOTO 3

- Certains éléments favorisent l'existence potentielle d'une intrusion d'eau, tel que ;
 - l'absence de dégagement entre le sol et le revêtement extérieur (photo 2).

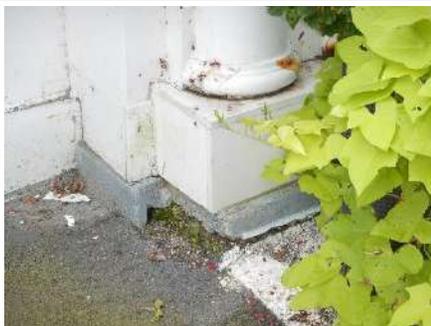
PHOTO 4	PHOTO 5	PHOTO 6

- la présence d'un système d'irrigation pour les végétaux à proximité du bâtiment.
 - la pente négative du terrain sur la face avant du bâtiment, ce qui amène une détérioration de certains des éléments extérieurs, tels que, mais ne se limitant pas à la base des colonnes (photos 4 et 5) et aux planches du balcon (photo 6).

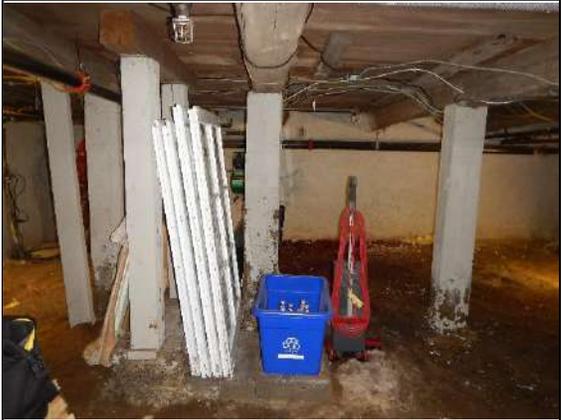
7

SOUS-SOL : VIDE SANITAIRE – AIRE AVANT		
STRUCTURE : Vue générale MATÉRIAUX : Bois Sol Flocage	- Vue générale du vide sanitaire sous le bâtiment d'origine. <i>Une forte odeur de moisi/champignon est perceptible</i>	
	CONDITION	2-3
	MOITEUR	Taux très élevé – Humidité relative 80%

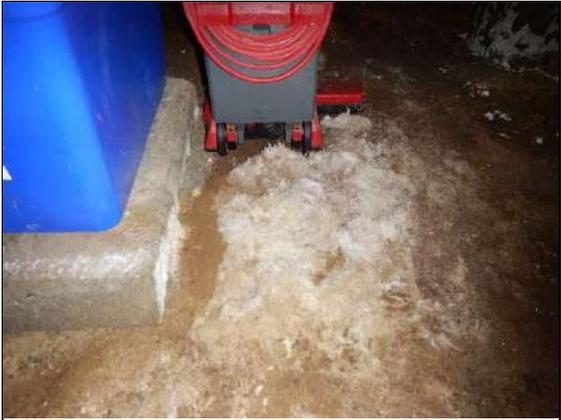
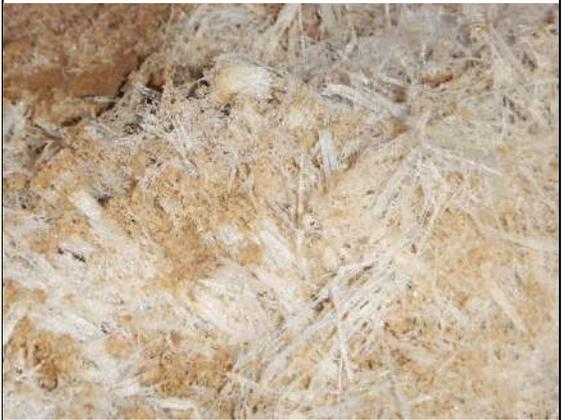
8 9

SOUS-SOL : VIDE SANITAIRE – AIRE AVANT : SOL		
STRUCTURE : Sol MATÉRIAUX : Terre battue Béton	- Un examen du sol révèle; <ul style="list-style-type: none"> o de l'efflorescence sur les assises de béton qui supportent les colonnes et la présence de cristaux qui émergent du sol. Ces deux observations sont compatibles avec l'existence d'une pression hydrostatique. <i>Le sol est saturé en eau, voire mouillé, ce qui favorise le développement microbien.</i> <p><i>Des appareils servant à l'entretien ménager sont entreposés dans cette section du bâtiment. Nous vous recommandons de retirer ces appareils, et de les nettoyer /décontaminer avant de le entreposer ailleurs qu'au sous-sol.</i></p>	
	CONDITION	2-3
	MOITEUR	Saturation en eau - Sol

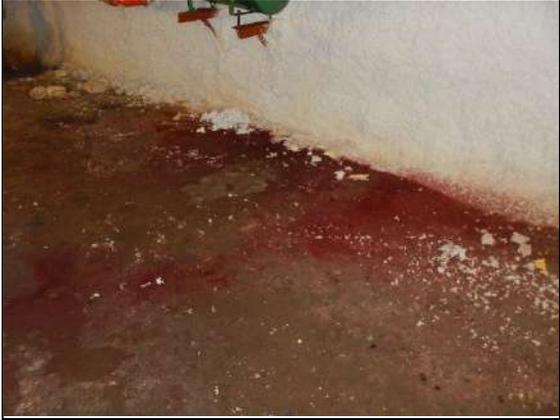
SOUS-SOL : VIDE SANITAIRE – AIRE AVANT : SOL				
STRUCTURE : Sol MATÉRIAUX : Terre battue	<p>- Des traces rougeâtres d'une présumée croissance microbienne apparaissent au sol et au bas du flocage ignifuge.</p>

10
	CONDITION	3 - Croissance fongique/bactérienne		
	MOITEUR	Saturation en eau – Sol et bas de mur de fondation

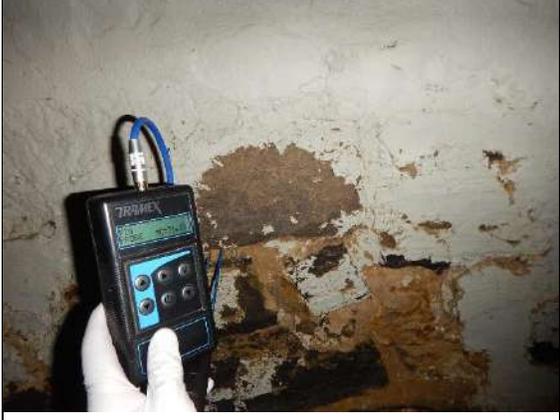
SOUS-SOL : VIDE SANITAIRE – AIRE AVANT : BAS DE MUR				
STRUCTURE : Bas de murs de fondation MATÉRIAUX : Moellon Flocage type coupe-feu	<p>- Le revêtement de crépi et de peinture se détache du bas du mur. Le bas du mur de fondation est saturé en eau, indiquant l'existence d'une problématique potentielle de drainage.</p> <p>- Une ligne d'efflorescence apparaît à la surface du flocage de type coupe-feu qui est posé contre la fondation. La fondation est saturée en eau sous le flocage, indiquant l'existence de condition favorisant la prolifération fongique.</p>

11
	CONDITION	2-3		
	MOITEUR	Saturation en eau – Bas de mur de fondation avec et sans flocage

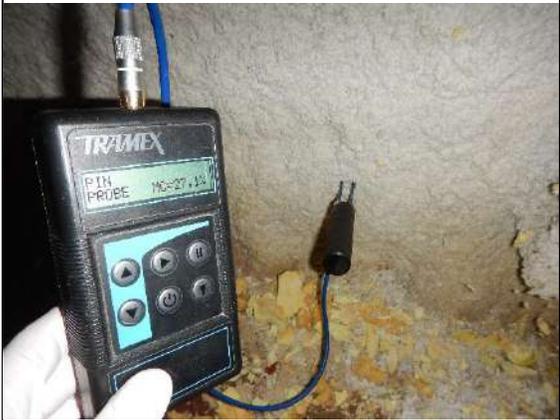
12

SOUS-SOL : VIDE SANITAIRE – AIRE AVANT : BAS DE MUR

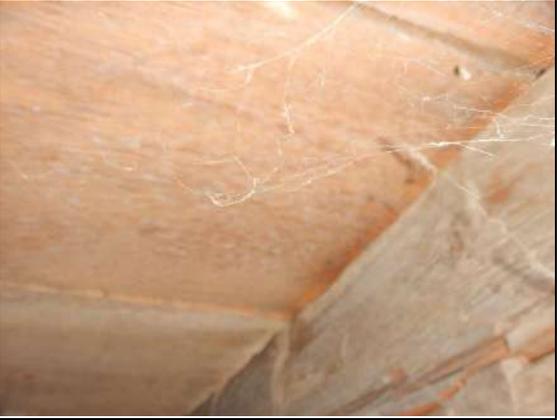
STRUCTURE : Sous face plancher du rez-de-chaussée	Des traces visibles de moisissures apparaissent sur la structure de bois qui forme le plancher du rez-de-chaussée.

13
	CONDITION	Choose an item.		
	MATÉRIAUX : Bois	MOITEUR

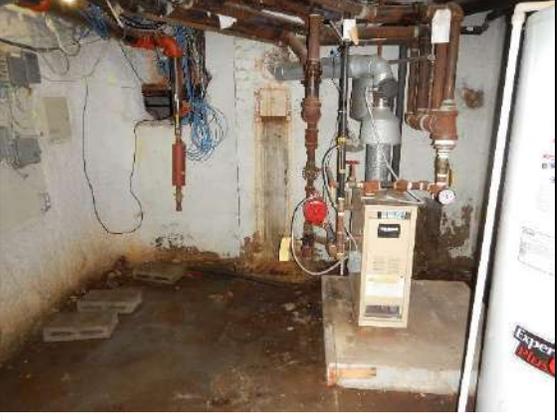
STRUCTURE : Vue générale Sol	<p>Une vue générale de la portion où est logé le système de chauffage.</p> <p>De l'eau est accumulée au sol, ce qui favorise une humidification de l'air ambiant et une prolifération microbienne. Une ouverture semble être en place dans le sol pour permettre le drainage de l'eau. <i>L'eau excède l'orifice.</i></p>

14	
	MATÉRIAUX : Moellon Tere battue Béton	CONDITION			3 - Croissance fongique/bactérienne
		MOITEUR			Eau sous forme liquide au toucher

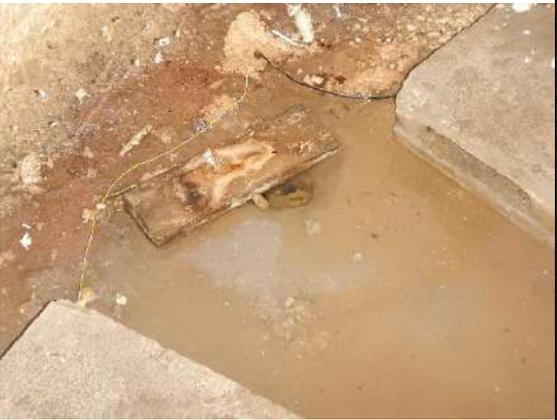
SOUS-SOL : VIDE SANITAIRE – ANNEXE

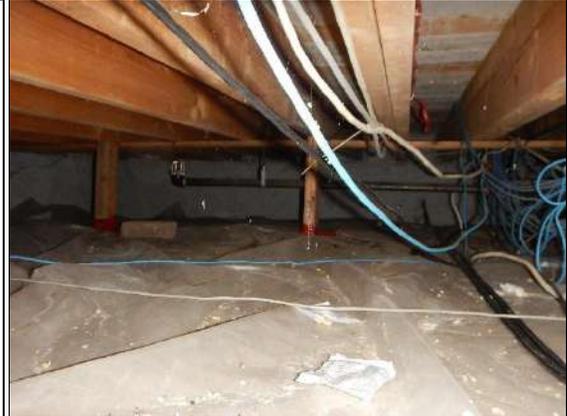
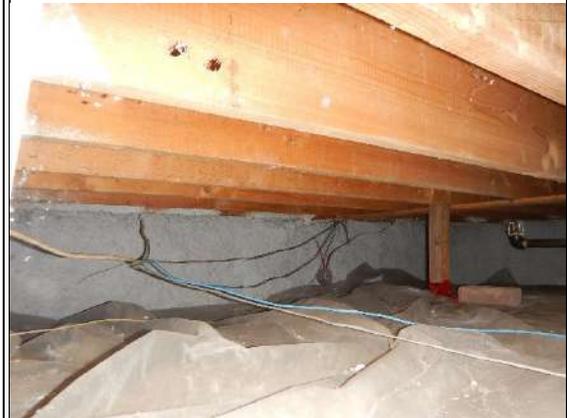
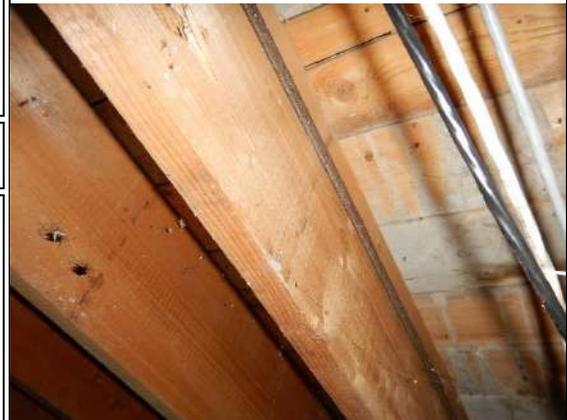
- des surfaces majoritairement propres et dépourvues de traces visibles de moisissures.
- un coupe vapeur qui est déposé au sol et qui est scellé à la base des colonnes, mais qui n'est pas entièrement scellé au périmètre de cet espace clos.
- Une ossature de bois apparemment sèche et dépourvue de traces visibles de moisissures.

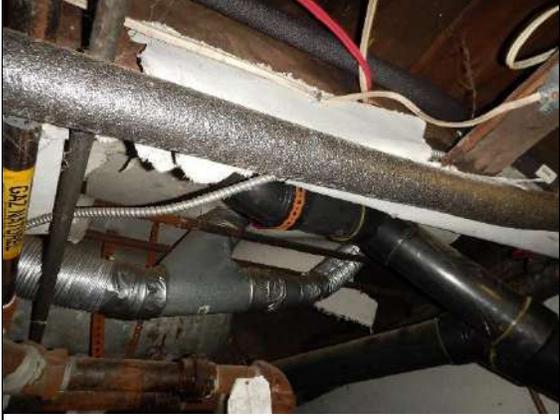
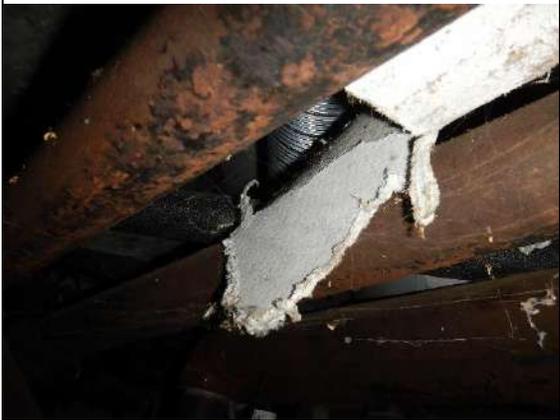
L'inspection du sous-sol révèle la présence de matériaux pouvant contenir de l'amiante. Étant donné la classification de l'amiante comme matière à déclaration obligatoire, il est recommandé de procéder à la caractérisation de ces matériaux dans l'éventualité où des travaux de retrait sont envisagés.

SOUS-SOL : GÉNÉRAL	
<p>STRUCTURE :</p> <p>Gaine protectrice</p> <p>MATÉRIAUX :</p> <p>MSCA</p>	<div style="display: flex; justify-content: space-between;"> <div style="flex: 1;"> <p>Une gaine protectrice faite de MSCA est recensée au plafond à proximité des conduits de chauffage et de ventilation.</p> </div> <div style="flex: 1;">

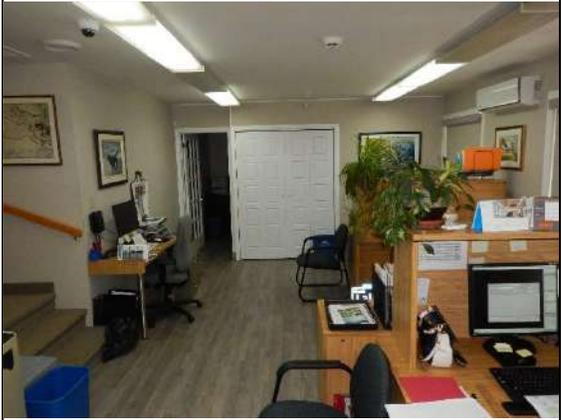
REZ-DE-CHAUSSÉE : ANNEXE				
STRUCTURE : Vue générale	- Une vue générale de l'annexe avec la porte donnant l'accès au bureau gauche.

21
	MATÉRIAUX :			
Gypse Bois flottant	CONDITION	1-2		
	MOITEUR	s.o.

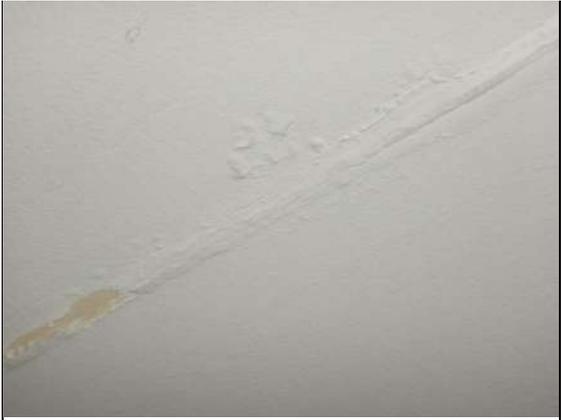
REZ-DE-CHAUSSÉE : ANNEXE - PLAFOND				
STRUCTURE : Plafond	- Des signes d'activité en eau apparaissent au plafond, là où une intrusion d'eau est survenue au mois de juillet 2017. <i>Le plafond est sec au moment de l'examen des surfaces.</i>

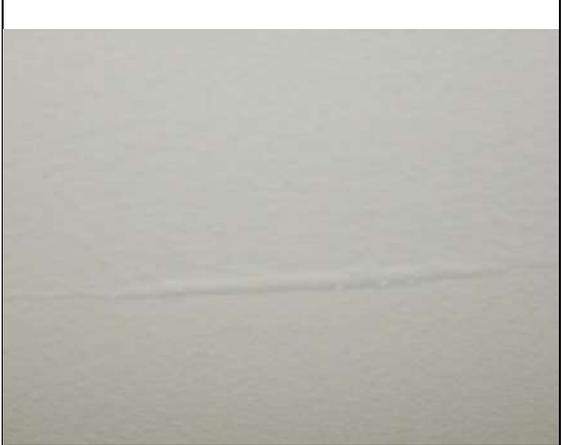
22
	MATÉRIAUX :			
Gypse	- Le plafond du bureau arrière gauche est également abimé par l'eau.

23
	CONDITION	2-3		
	MOITEUR	Taux sec - Plafond

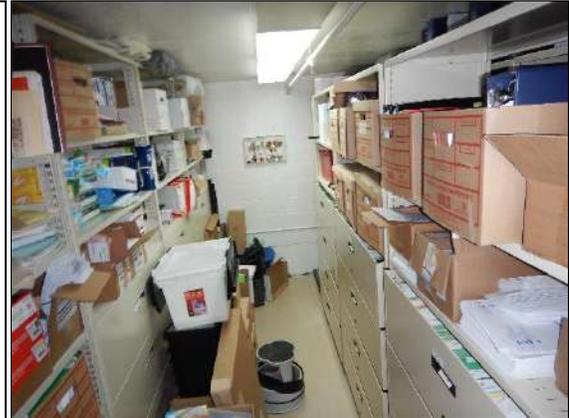
24

Taux normal – Surface et contenu

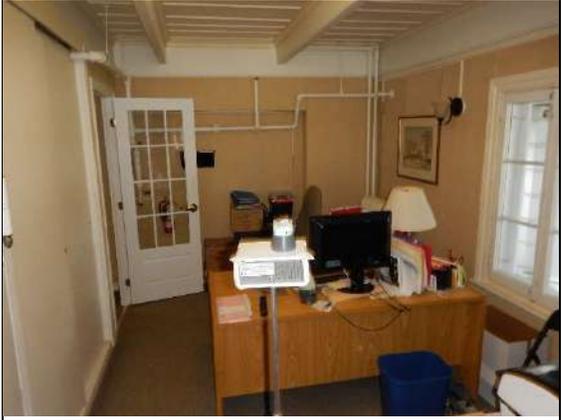
REZ-DE-CHAUSSÉE : PIÈCE AVANT DROITE				
STRUCTURE : Vue générale aire arrière Coin arrière droit	- Une vue générale de la pièce avec la fenêtre droite.

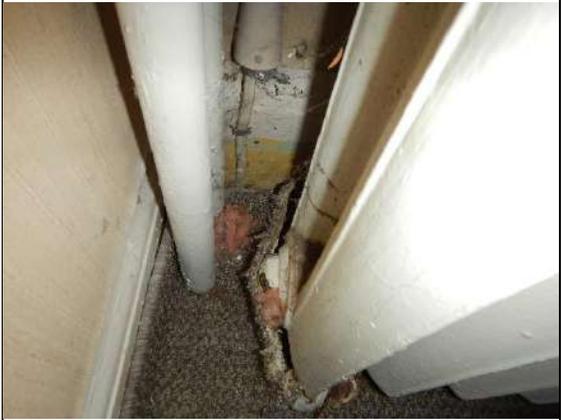
26
	- Une quantité abondante de poussière est recensée dans les coins de la pièce, telle qu'à l'arrière du système de chauffage à l'eau.			
MATÉRIAUX : Bois Panneau rigide Tapis	CONDITION	s./o.

27
	MOITEUR	Taux normal – Plancher et mur

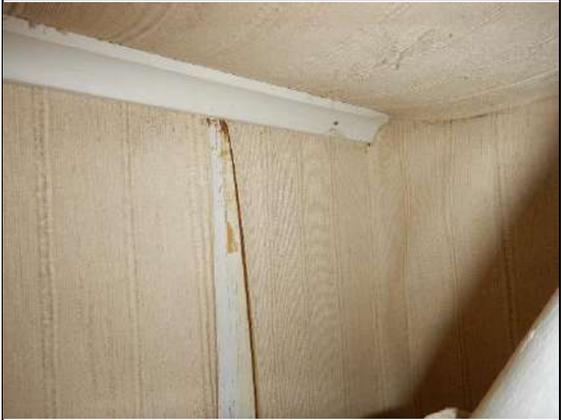
REZ-DE-CHAUSSÉE : PIÈCE AVANT DROITE				
STRUCTURE : Mur	- Le revêtement mural de papier peint se détache du mur. Les surfaces sont sèches et dépourvues de traces visibles de moisissures ou de signes d'activité en eau.

28
MATÉRIAUX : Papier peint	CONDITION	1 - Mycologie normale		
	MOITEUR	Taux normal/sec – Mur et plafond

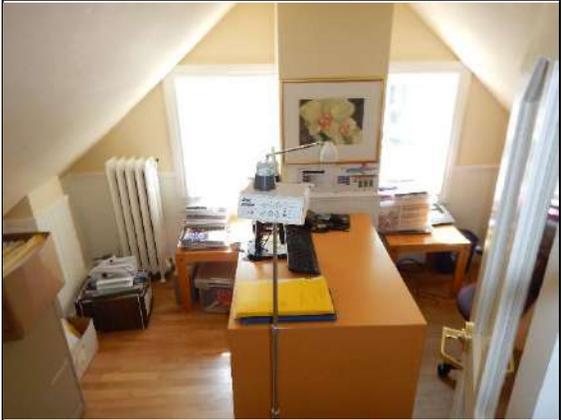
2E ÉTAGE : PIÈCE ARRIÈRE				
STRUCTURE : Vue générale	- Une vue générale de la pièce où une intrusion d'eau a occasionné des dommages dans le passé.

29
	MATÉRIAUX :			
Bois Gypse	CONDITION	1 - Mycologie normale		
	MOITEUR	Taux normal -

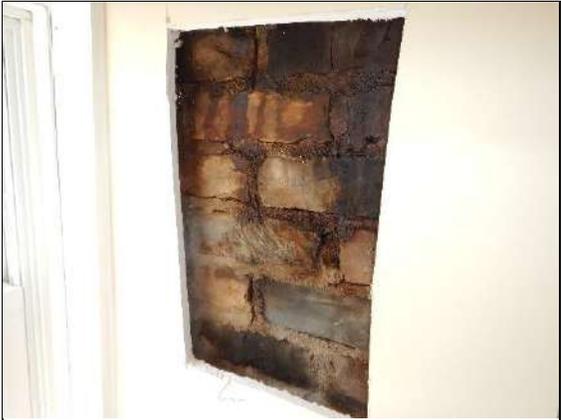
2E ÉTAGE : PIÈCE ARRIÈRE – OUVERTURE EXPLORATOIRE				
STRUCTURE : Ouverture exploratoire	- Une ouverture exploratoire du cloisonnement de la cheminée révèle des surfaces avec des salissures et des signes d'activité en eau.

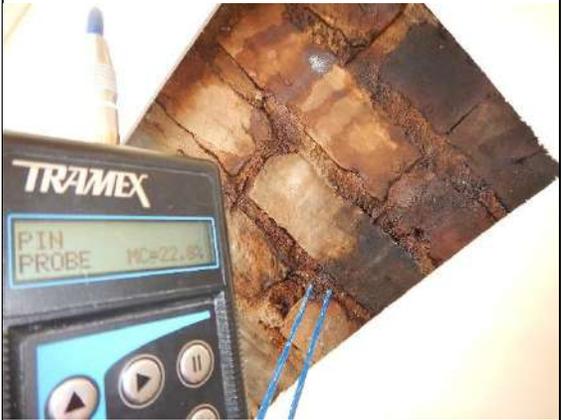
30
	- Le taux de moiteur de la brique et du mortier sont suffisamment élevés pour occasionner une croissance microbienne. <i>Nous vous recommandons de vérifier l'intrusion probable d'eau à partir de la cheminée, car le mortier et la brique ne devraient normalement pas être aussi humides.</i>			
MATÉRIAUX : Gypse Bois Brique	- <i>Une exploration de la cavité murale révèle des débris, mais aucune trace visible de moisissures. Le bois et le gypse qui composent le mur sont secs.</i>

31
	CONDITION	1-2		
	MOITEUR	Taux élevé – Brique 22,8%

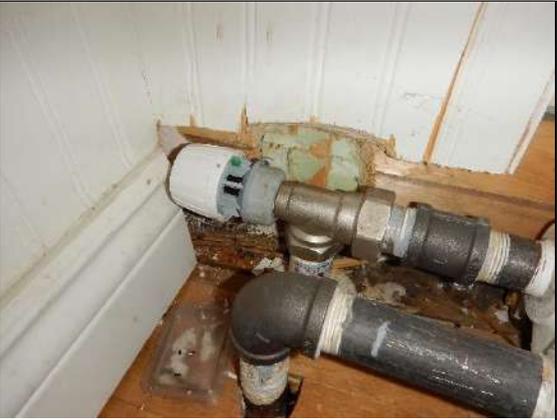
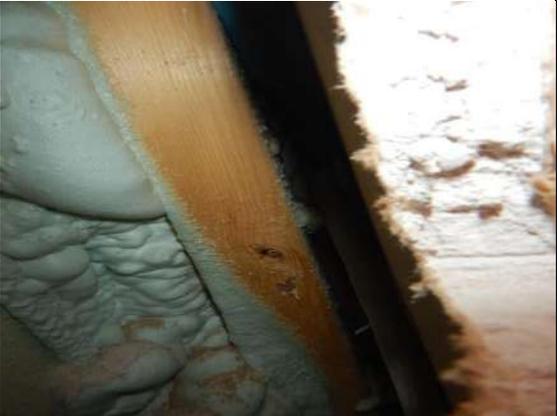
STRUCTURE : Cavité murale	<p>- Une inspection intrusive de la cavité murale révèle des matériaux secs et sains.</p> <p>- De nombreux cadavres de fourmis sont toutefois recensés dans le coin arrière droit.</p> <p><i>La vérification des taux de moiteur sous l'isolant d'uréthane giclée révèle des matériaux secs, là où les lectures sont réalisées. Par ailleurs, l'usage de thermographie ne permet pas de dévoiler de surfaces potentiellement humides.</i></p>

32
	<p>MATÉRIAUX : Bois Isolant Gypse</p>			
	CONDITION	1 - Mycologie normale

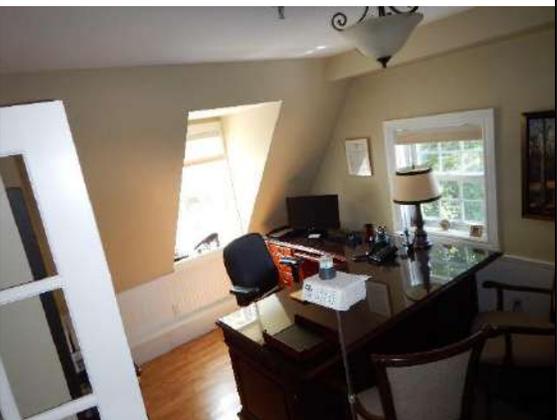
STRUCTURE : Vue générale	<p>- Une odeur compatible avec une problématique de vermine est notée dans cette pièce. <i>Aucun indice n'est toutefois recensé à cet effet. Une vérification des surfaces et des cloisons au moyen d'une caméra infrarouge ne révèle rien de particulier.</i></p>

34
	<p>MATÉRIAUX : Bois Gypse</p>			
	CONDITION	1 - Mycologie normale		
	MOITEUR	Taux normal -

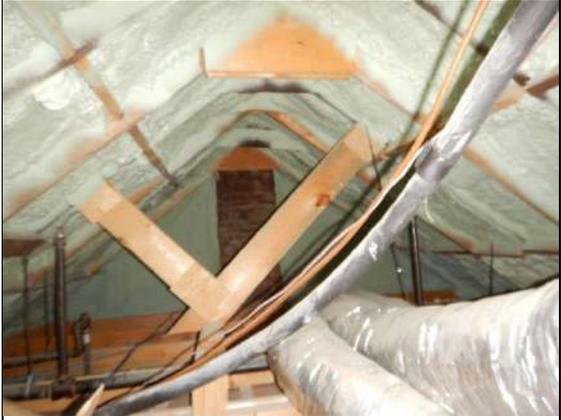
COMBLE DU TOIT							
STRUCTURE : Vue générale Tablier et ossature de bois	<p>Une vue générale du comble. <i>L'exploration des surfaces ne révèle rien de particulier.</i></p> <p>Le bois est sec sous l'isolant, là où des cernes d'eau sont notés sur les éléments de bois.</p>

35			
	MATÉRIAUX : Bois Uréthane giclé	<table border="1"> <tr> <td>CONDITION</td> <td>1 - Mycologie normale</td> </tr> <tr> <td>MOITEUR</td> <td>Taux sec - Bois</td> </tr> </table>			CONDITION	1 - Mycologie normale	MOITEUR
CONDITION	1 - Mycologie normale						
MOITEUR	Taux sec - Bois

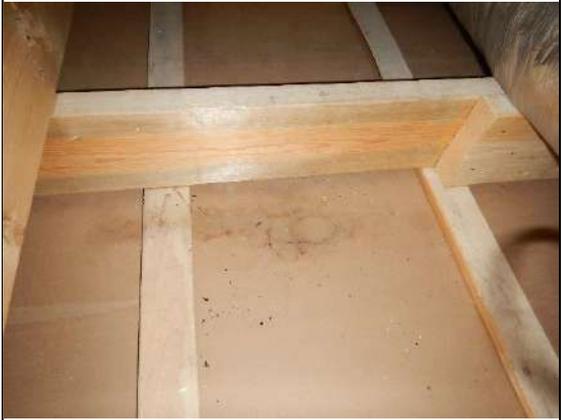
COMBLE DU TOIT - FOND							
STRUCTURE : Fond du comble	<p>Des cernes d'eau et des traces noirâtres sont notés sur le gypse sous les cernes qui apparaissent sur l'ossature de bois. Les matériaux sont secs.</p>

37			
	MATÉRIAUX : Bois Gypse	<table border="1"> <tr> <td>CONDITION</td> <td>2-3</td> </tr> <tr> <td>MOITEUR</td> <td>Taux sec - Gypse et bois</td> </tr> </table>			CONDITION	2-3	MOITEUR
CONDITION	2-3						
MOITEUR	Taux sec - Gypse et bois

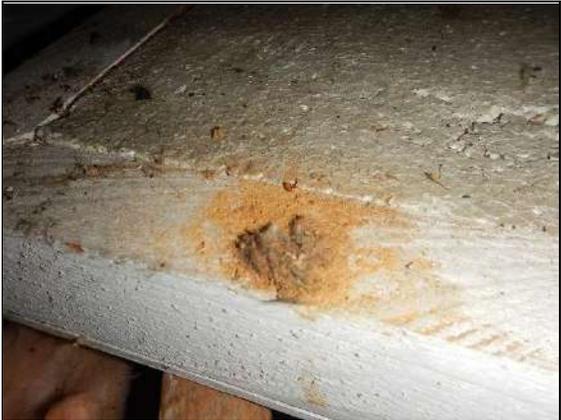
38

COMBLE DU TOIT - ANNEXE				
STRUCTURE : Couvercle pour accès	- Ce qui semble être les vestiges d'une souris est noté sur le couvercle permettant l'accès au comble de l'annexe arrière. <i>Une problématique de vermine est connue dans cette portion du bâtiment.</i>

MATÉRIAUX : Bois	CONDITION		3 - Croissance microbienne
	Styromousse	MOITEUR		Taux normal/sec
