## HOTEL DE VILLE DE BAIE-D'URFÉ

Inspection visuelle

**N/Dossier : 2578-19**

**Le 24 mai 2019**

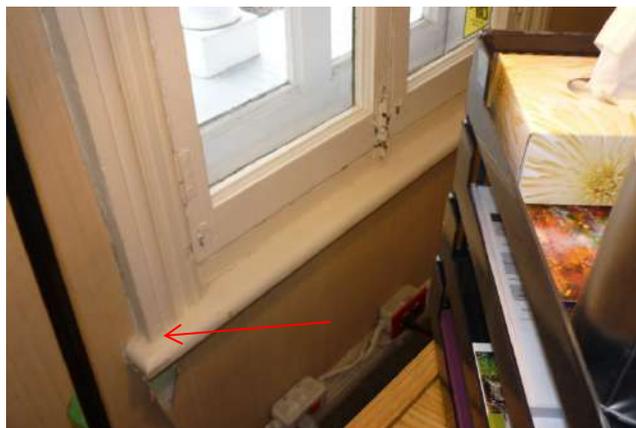
**Photo no 004**

À certains endroits, nous avons noté que la tapisserie se décolle du mur (Photos 004 et 008). Ce décollement peut être simplement dû au vieillissement du matériel.

Décollement de la tapisserie

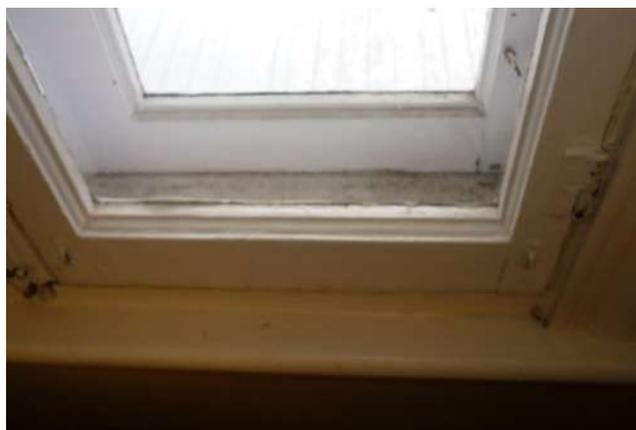
**Photo no 005**

Nous avons observé que la peinture des fenêtres de bois d'origine est défraîchie. Nous n'avons pas remarqué de traces d'infiltration d'eau, le bois semble sain (Photos 004 à 011).

Peinture craquée et ondulée sur les fenêtres de bois double

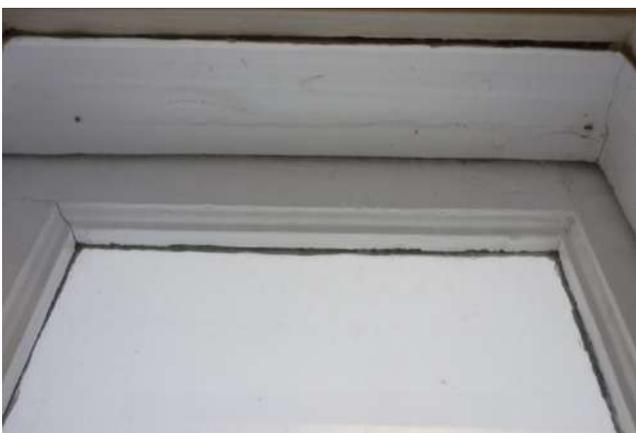
**Photo no 006**

Peinture craquée et ondulée sur les fenêtres de bois double

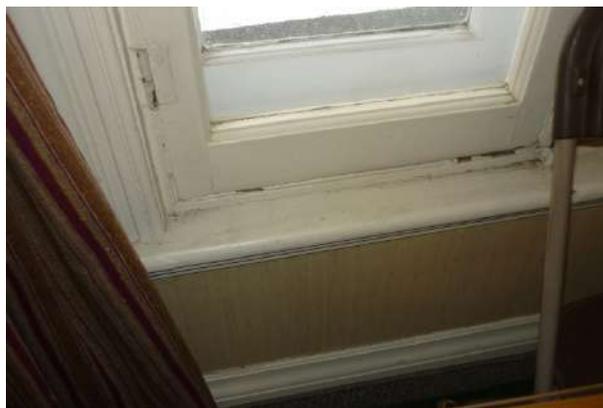
**Photo no 007**

Peinture craquée et ondulée sur les fenêtres de bois double

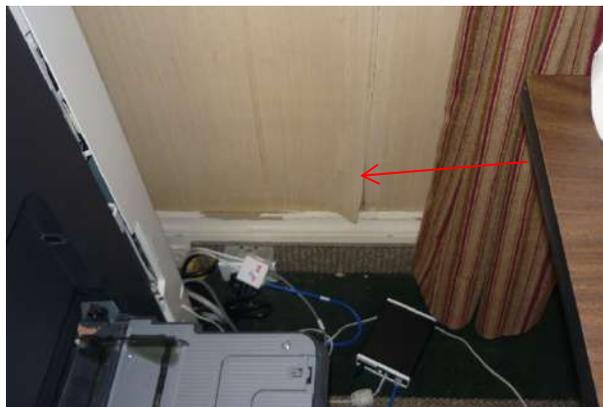
**Photo no 008**

Décollement de la tapisserie

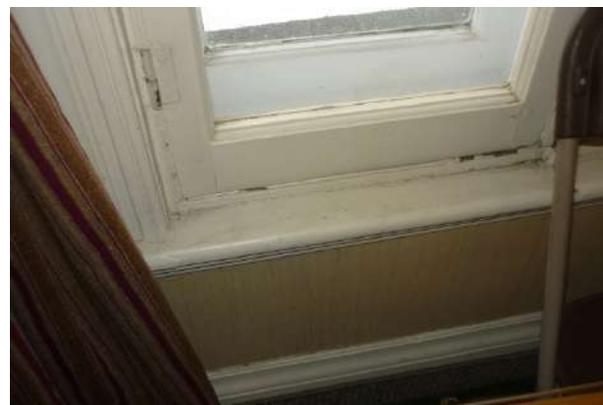
**Photo no 009**

Peinture craquée et ondulée sur les fenêtres de bois double

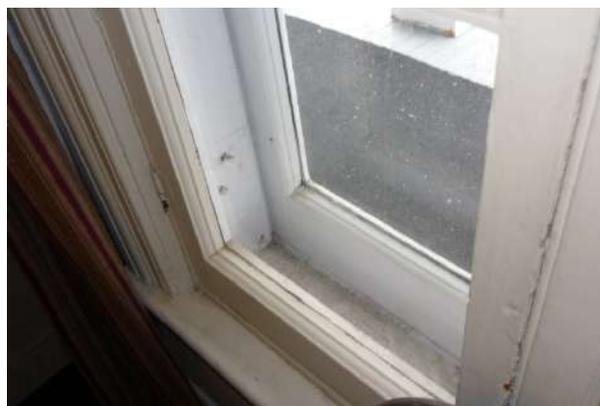
**Photo no 010**

Peinture craquée et ondulée sur  
les fenêtres de bois double

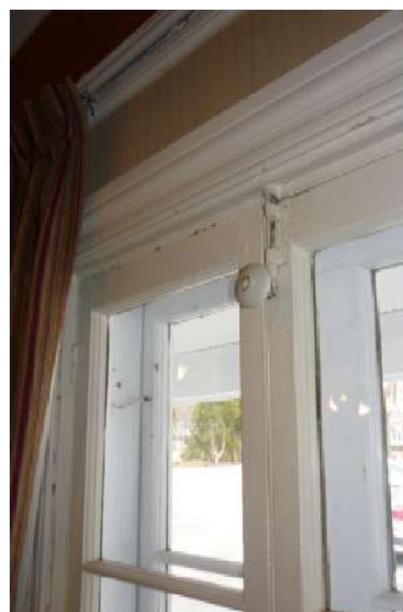
**Photo no 011**

Peinture craquée et ondulée sur  
les fenêtres de bois double

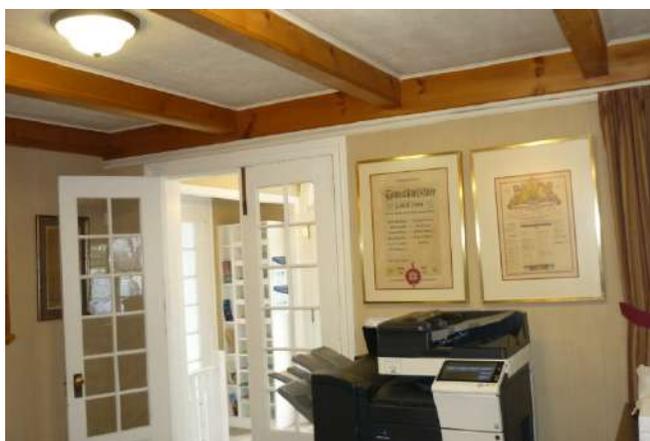
**Photo no 012**

Le rez-de-chaussée doit être conforme aux normes d'accessibilité universelle. Selon notre étude de code, le vestibule principal et la toilette ne répondent pas à toutes les conditions décrites dans la section 3.8 du CCQ-2010.

Portes du vestibule principale  
non-conformes

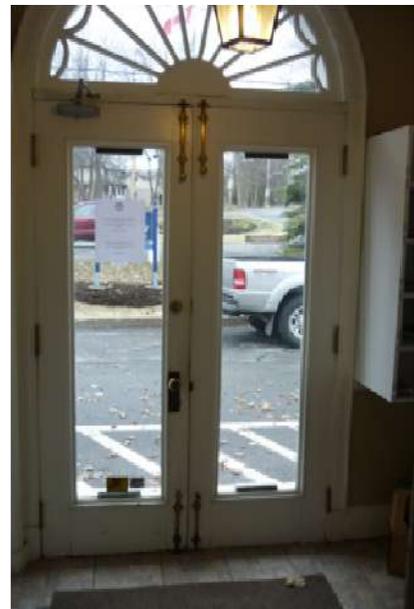
**Photo no 014**

Portes du vestibule principale  
non-conformes

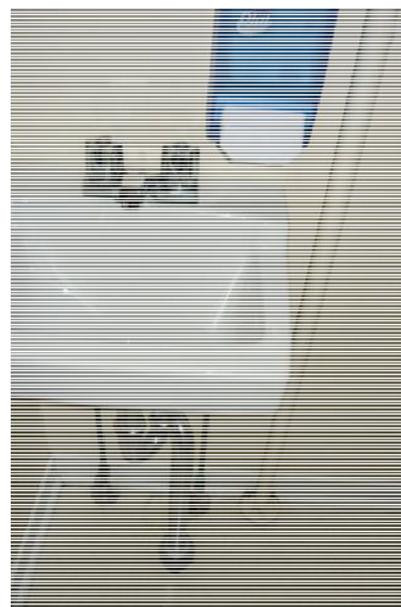
**Photo no 017**

Toilette pour handicapé non-conforme

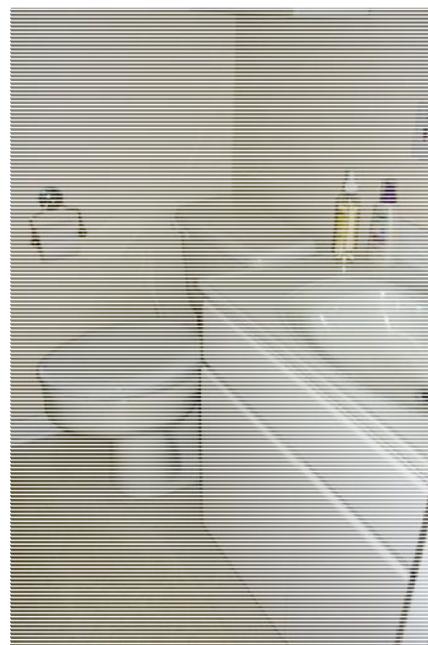
**Photo no 018**

Toilette pour handicapé non-conforme

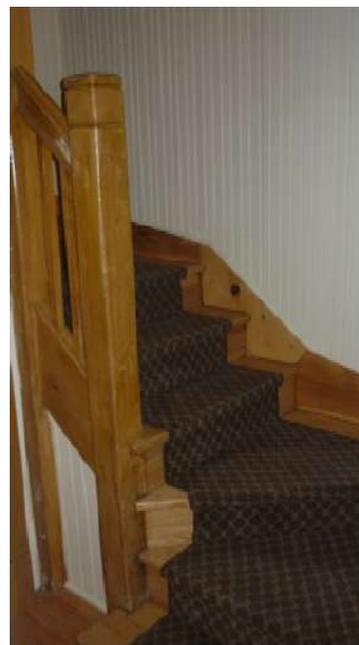
**Photo no 019**

De plus, l'escalier intérieur menant à l'étage comporte des marches d'angle et est muni d'une seule main-courante, ce qui n'est pas conforme à l'article 21.d) du Règlement sur la sécurité des édifices publics [R.R.Q., C. S-3, r.4]. La signalisation d'issue semble être manquante. (Photo 019). Nous vous recommandons de mandater un ingénieur en électricité qui pourra vérifier la conformité.

Escalier d'issue non-conforme  
Manque main-courante et ne mène pas  
directement à l'extérieur

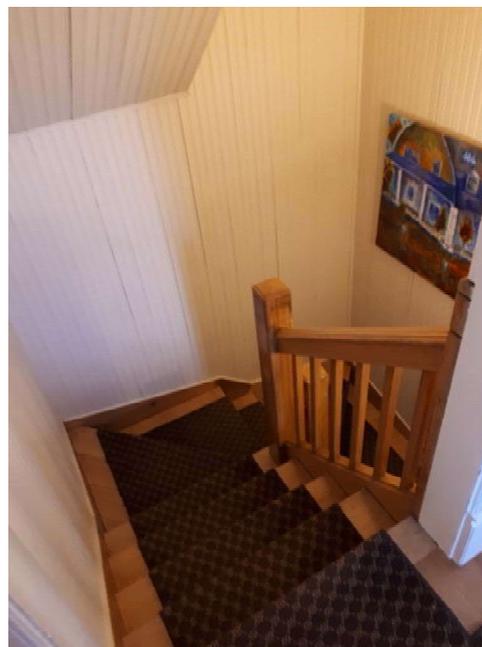
**Photo no 020**

Escalier d'issue non-conforme  
Manque main-courante et ne mène pas  
directement à l'extérieur

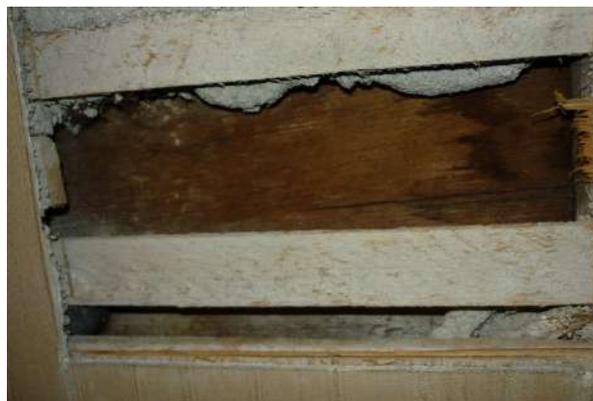
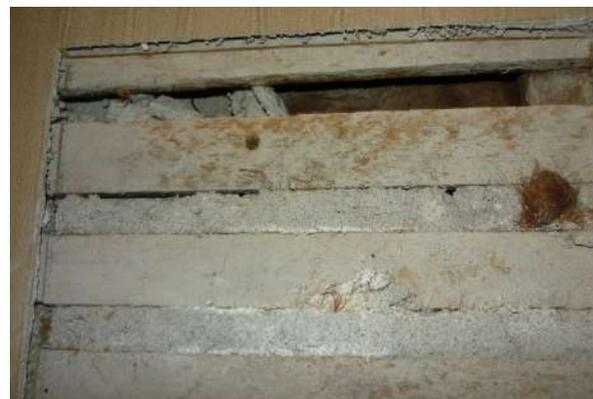
Le percement #4 dans le mur extérieur du hall d'entrée a permis d'observer les madriers composant le mur. Le bois affiche une décoloration par endroit qui peut être attribuable à de l'infiltration d'eau ou à la formation d'humidité à l'intérieur du mur. Malgré cette décoloration, le bois est en bon état. Quelques fissures dans les madriers sont aussi observables, toutefois, la grosseur de ces fissures est négligeable et ne nécessitent pas d'intervention. Il s'agit d'une structure de mur peu conventionnelle de nos jours. Cet aspect doit être considéré lors de travaux futurs modifiant la structure du bâtiment.

Percement #4

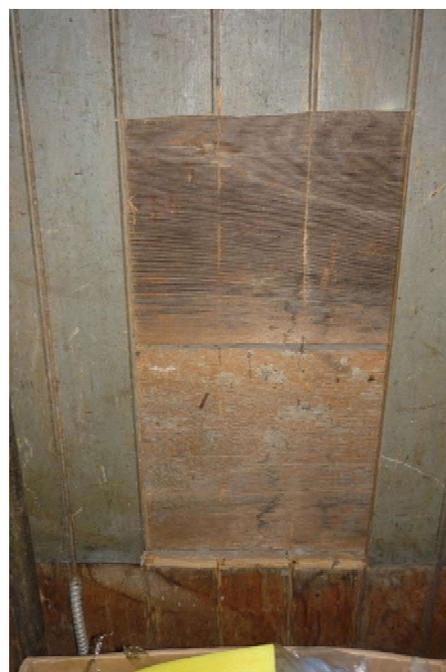
**Photo no 025**

Percement #5

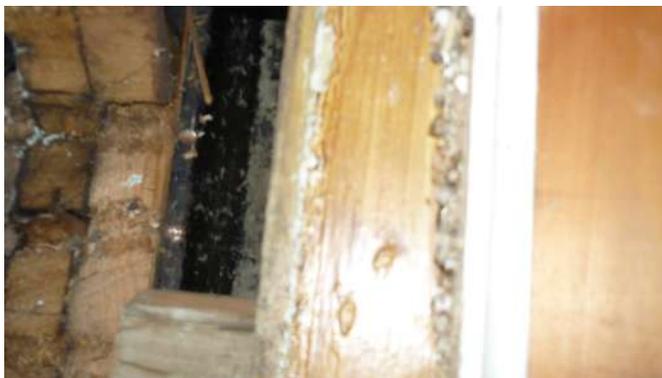
**Photo no 026**

Le percement #3 dans le plafond du hall d'entrée a permis d'observer partiellement la composition du plancher de l'étage. La poutre principale composée d'acier semblait en bon état. Les poutres secondaires étaient peu accessibles, leur état et leurs conditions d'appuis n'ont pu être déterminés. La poutre principale soutient plusieurs épaisseurs de planches qui sont dans un état acceptable et qui ne nécessitent pas d'intervention. Encore une fois, cette composition particulière du plancher doit être considérée lors de modifications potentielles de la structure du bâtiment.

Percement #3

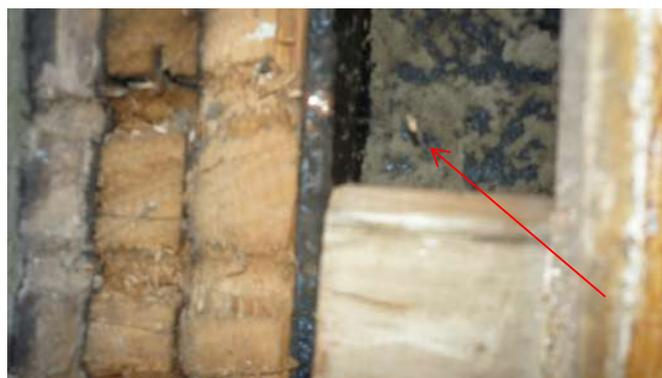
**Photo no 027**

Percement #3

Pièce métallique au plafond

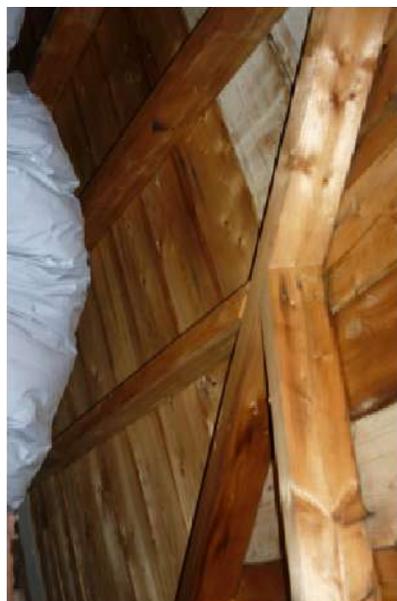
**Photo no 029**

Nous avons accédé à l'entresol de l'agrandissement et la structure semble saine, sans aucune trace d'infiltration d'eau visible. Le toit est isolé avec de l'isolant en fibre de verre (Photo 029).

Structure de bois semble saine

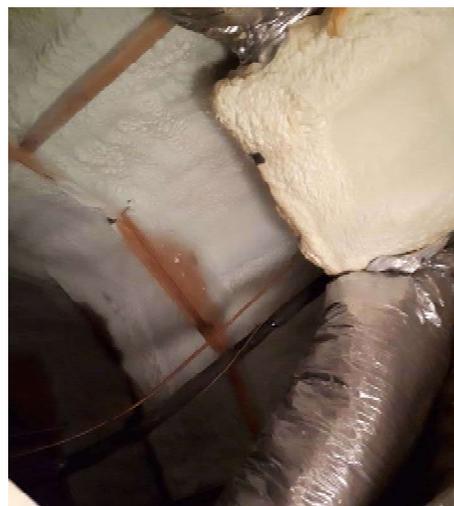
**Photo no 030**

Nous avons accédé à l'entretroit de l'agrandissement et la structure semble saine, sans aucune trace d'infiltration d'eau visible. Le toit est isolé à l'uréthane giclé (Photos 030 et 031).

Structure de bois isolée à l'uréthane

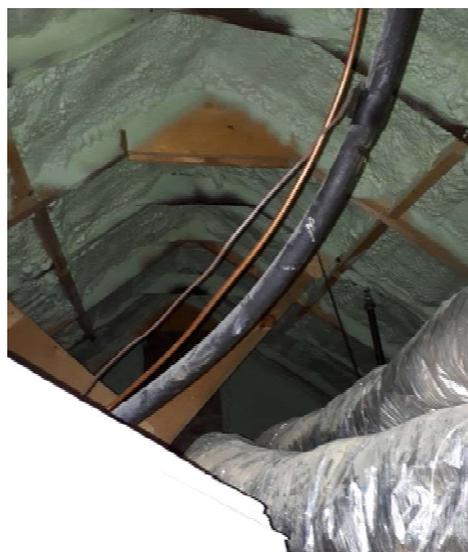
**Photo no 031**

Structure de bois isolée à l'uréthane

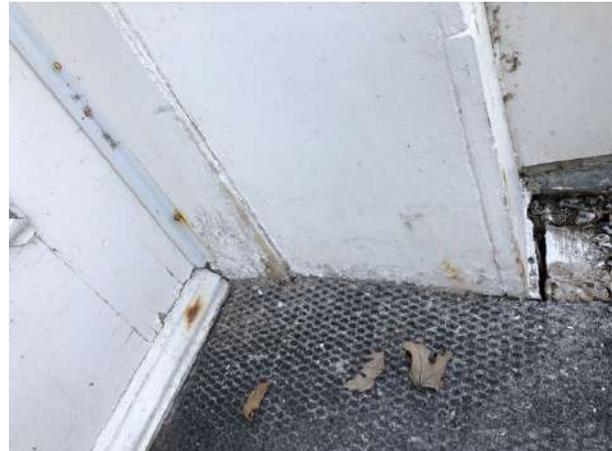
Bois mouillé

Peinture écaillée

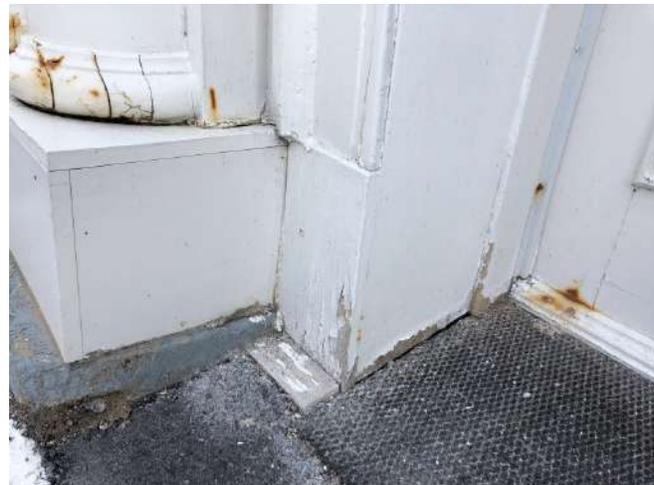
**Photo no 106**

En général, la peinture est craquée, ondulée ou écaillée sur l'ensemble des murs en crépi et des éléments en bois de la façade (Photos 106 à 108, 118).

Peinture écaillée

Traces de rouille dû aux clous/vis

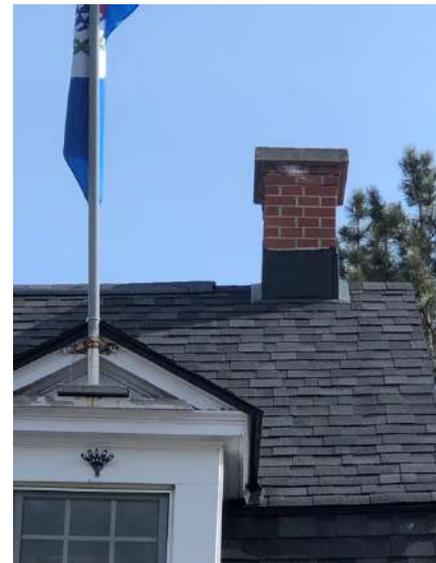
Nous avons observé que les joints de la cheminée sont dégradés et évidés (Photos 117,128).

Joints de mortier évidés

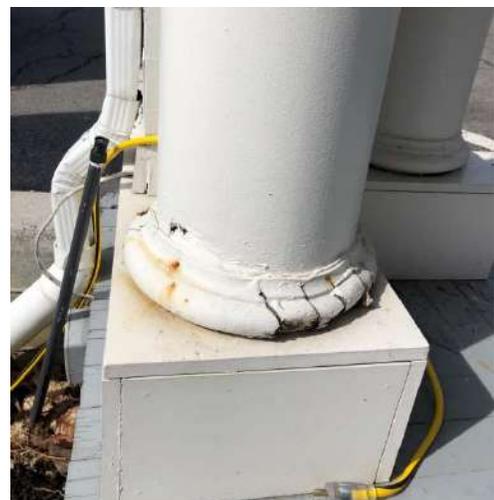
Traces de rouille dû aux clous

Bois noirci

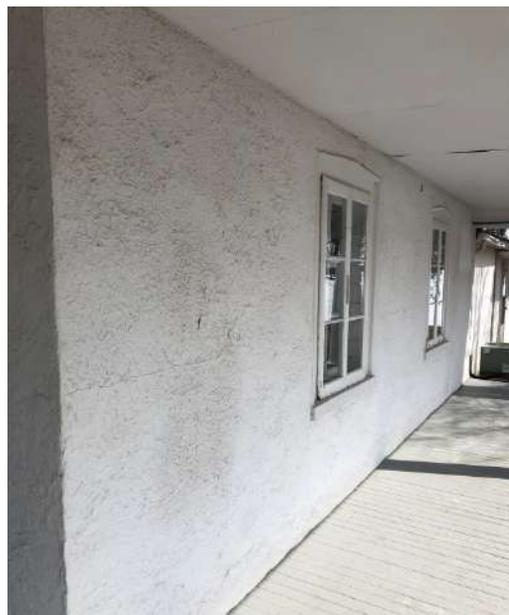
**Photo no 122**

Peinture crépis écaillée

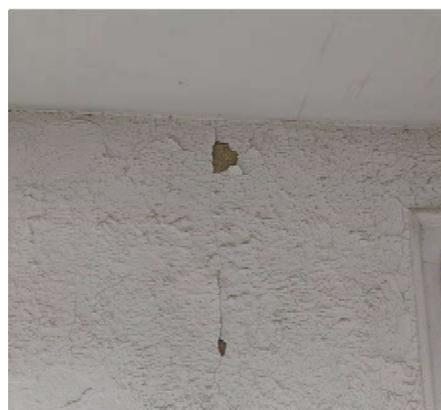
**Photo no 123**

Nous avons constaté que la peinture recouvrant les fenêtres de bois ancestrales est craquée, ondulée ou écaillée (Photo 123).

Peinture écaillée

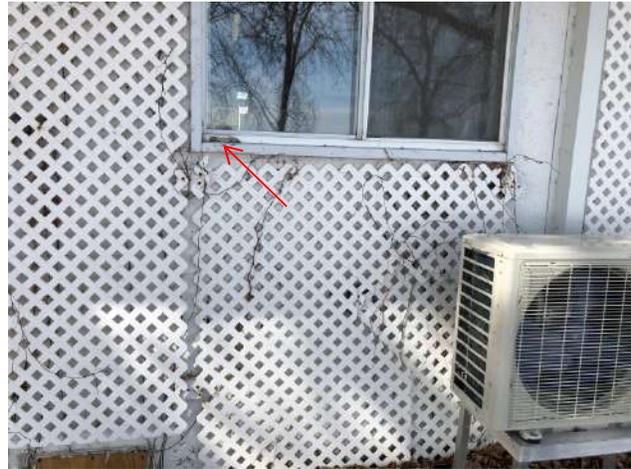
**Photo no 139**

Nous avons constaté que les joints de scellant au pourtour des fenêtres sont secs et crevassés (Photo 139). Nous avons vu le même constat au pourtour des ouvertures dans le mur extérieur (Photos 140, 141).

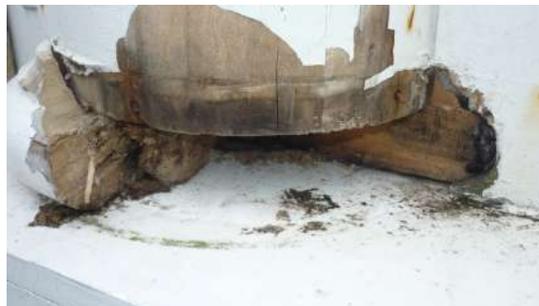
**Photo no 153**

Une ouverture (Percement #2), a été exécutée à la base de la colonne de bois à droite de la porte principale. Nous avons constaté qu'aucune structure ne se trouve à l'intérieur de celle-ci et que le bois est noirci, sans être pourri. (Photos 152, 153).

Percement #1

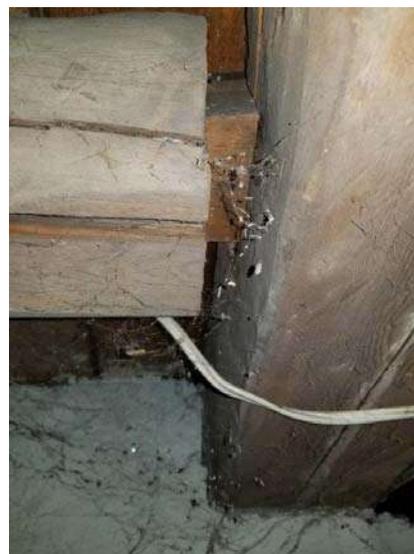
**Photo no S-04**

Appui non conventionnel de la  
ferme de toit

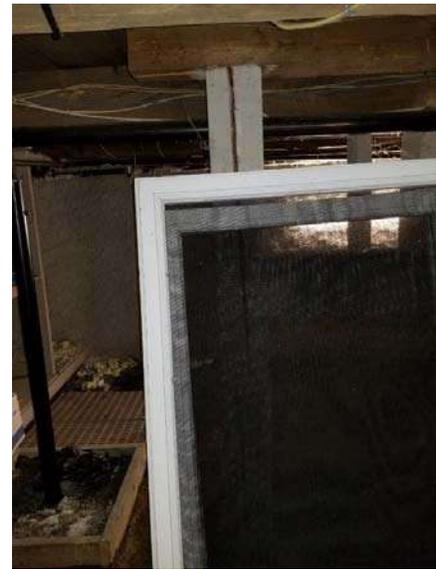
**Photo no S-11**

Radier de béton détérioré
